*Éviter les problèmes potentiels.*

Un hélicoptère Safari a été perdu à cause d'une rupture par fatigue dans un tube de commande après avoir volé seulement quelques centaines d'heures. Qu'est-ce qui a provoqué la rupture par fatigue ?

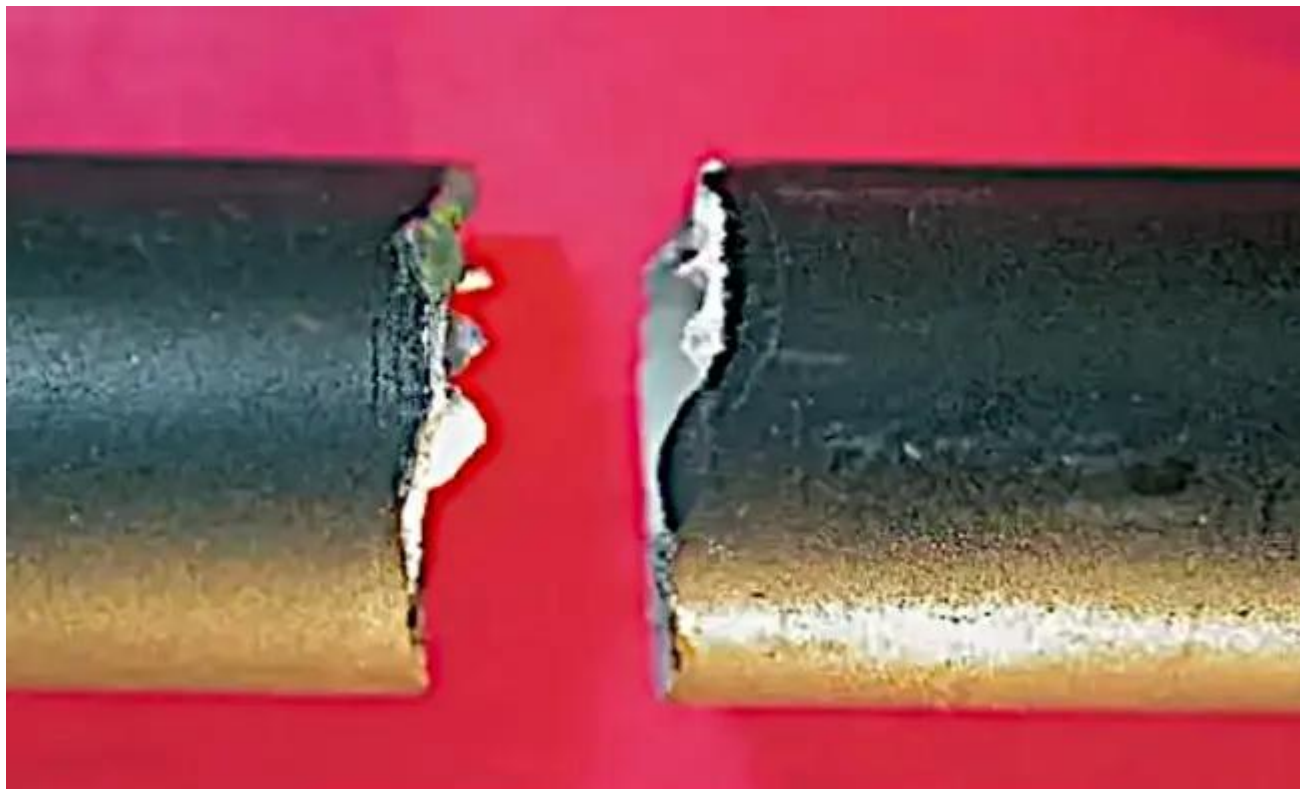
Les tubes de commande trouvés sur le site de l'accident. Ce tube est nettement rompu, et non plié jusqu'à la rupture par l'accident, mais rompu par fatigue à la suite de la propagation d'une fissure activée par les vibrations.

Les experts en anodisation ont déclaré que l'anodisation provoquerait cela. Mais comment le processus a-t-il amené la contrainte dans le tube de commande du Safari à dépasser la limite d'endurance ? Il n'y avait aucune preuve de la présence d'une fissure préexistante ou d'une discontinuité de surface notable avant l'anodisation qui aurait pu conduire à une concentration de contrainte.

Maintenant, elle est au-dessus de la limite d'endurance. La durée de vie en fatigue n'est plus longue. En fait, elle est probablement inférieure à une heure pour notre tube de commande du Safari.

J'ai maintenant une idée de la raison pour laquelle certaines des personnes dans les ateliers de revêtement ont simplement dit : « Ne plaquez pas et ne revêtez pas les composants critiques pour le vol à moins que vous ne sachiez vraiment ce que vous faites et que vous puissiez compenser les problèmes créés par ces procédés. »

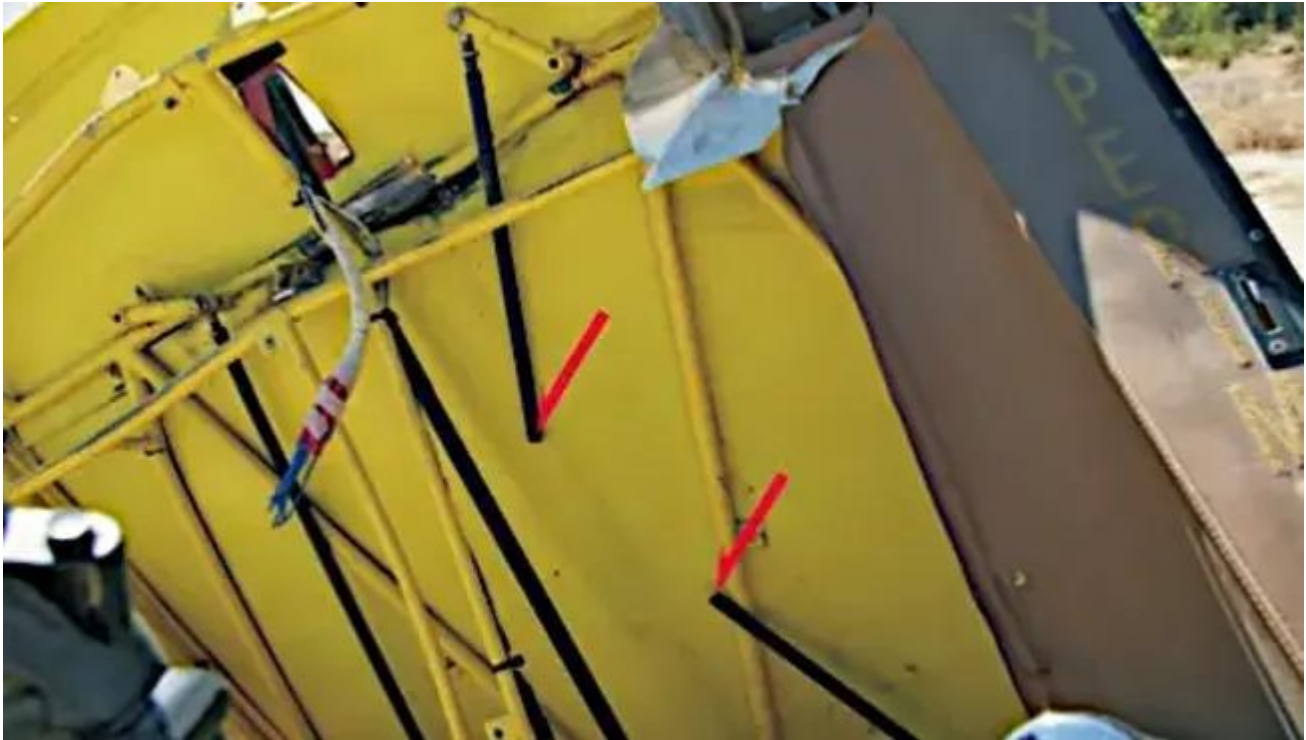
Une réponse était que les tiges avaient été anodisées en noir pour ajouter de « l'attrait extérieur ». Mais l'anodisation affecte-t-elle la durée de vie en fatigue de l'aluminium ?

Les extrémités des tubes de commande qu'un laboratoire d'essais a déterminé être le résultat d'une rupture par fatigue.
