*Réparation d'un empennage vrillé et autres opérations.*

À quel point, cela est illustré par mon projet actuel : la construction d'un Jabiru J250 LSA.

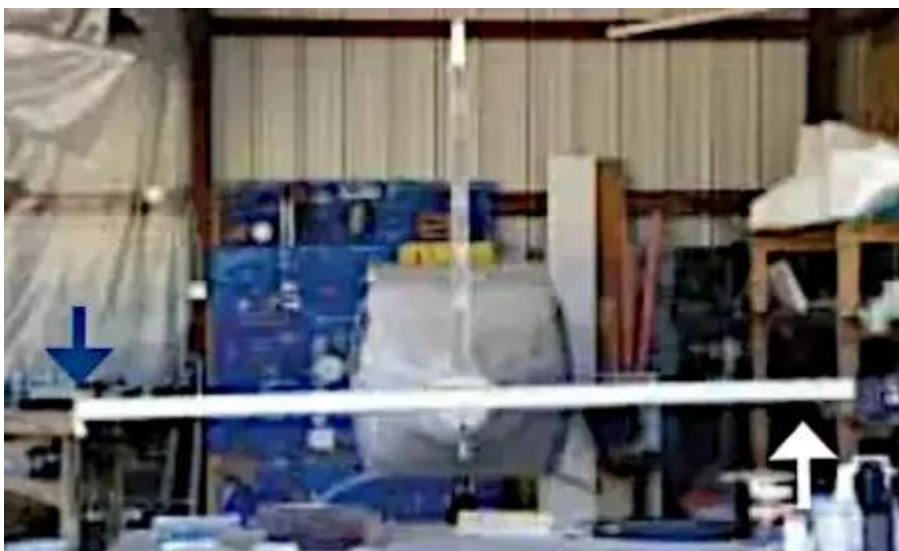
Il n'est incliné que de  $1,5^\circ$  à gauche, mais cela correspond à 2 pouces plus bas que la droite.

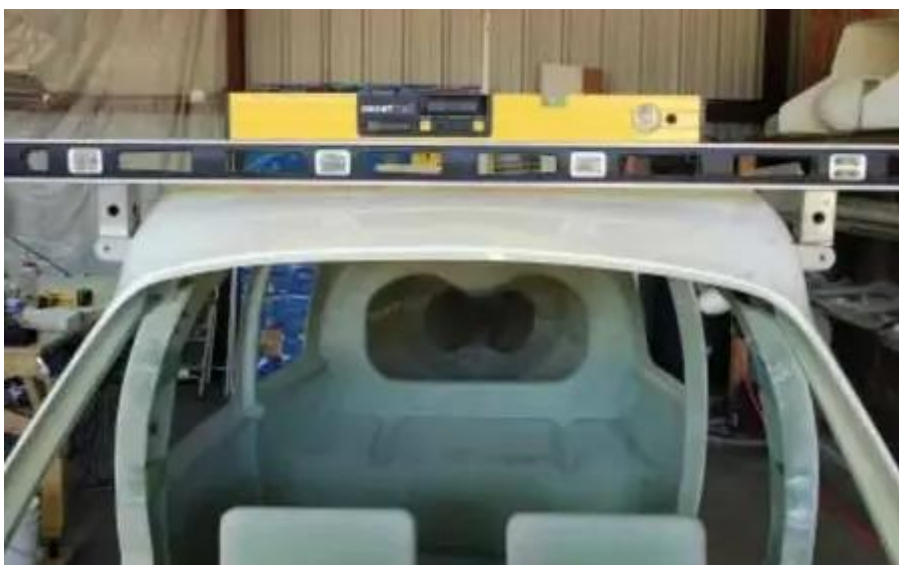
Étape un : le fuselage est-il de niveau, et tous les outils sont-ils en accord ? Des cales de mécanicien en acier, placées sur les points d'attache des ailes, servent de support à un niveau à bulle long. Les niveaux numériques peuvent être mal calibrés, donc une vérification croisée s'impose.

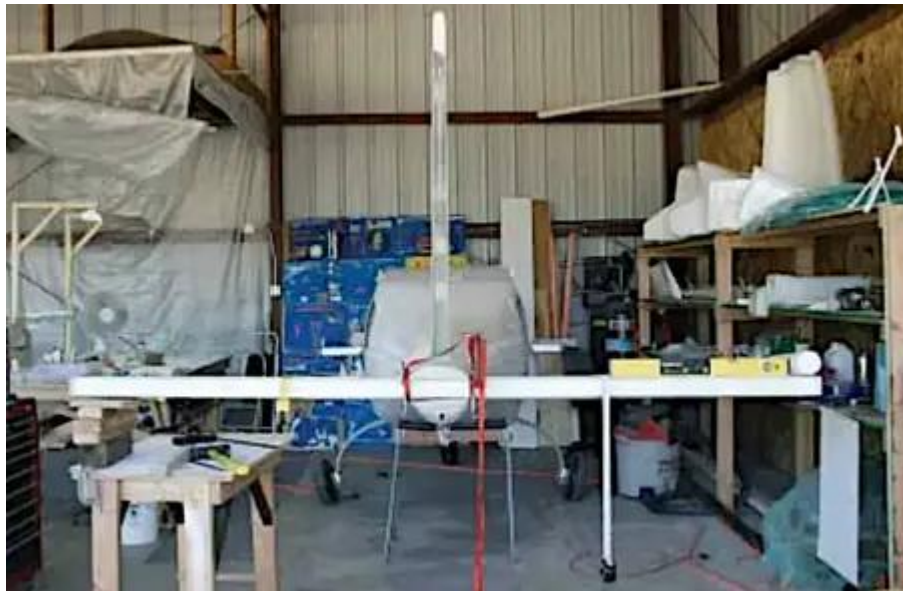
Cette petite table à gauche a une pile de bois en dessous, tandis que ce récipient rond et blanc à l'extrémité supérieure droite est une pile de 20 livres de baguettes de soudure. Le niveau à droite indique qu'il est inférieur de 0,5° à droite.

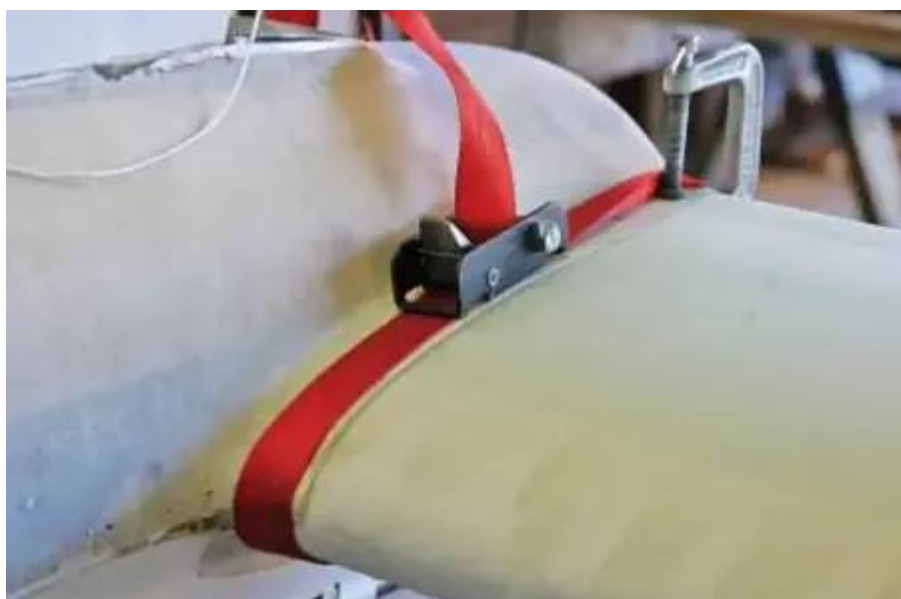
Avec de l'époxy chargée de flox dans le joint et des vis à tôle maintenant l'ensemble, les sangles et les serre-joints servent à obtenir ce dernier ajustement de conformité de forme.

Des repères d'alignement ont été soigneusement tracés, puis des supports ont été placés sous l'extrémité gauche avec des poids à droite. Cela a induit une torsion dans le sens opposé et, lorsqu'on a dépassé la position zéro de 0,5°, des serre-joints puis des vis à tôle ont été ajoutés pour garantir que l'on revienne à cette position.

Le mastic Bondo pourrait cacher quelques vis, mais rien ne cacherait les serre-joints en C, donc de l'époxy chargée de flox devait être ajoutée entre les surfaces de jonction. Cela nécessitait de retirer tout le matériel, puis de nettoyer à l'acétone.

Le stabilisateur est retiré en le faisant glisser latéralement. Par conséquent, ajouter une couche d'époxy ou de flox n'était pas possible sans en étaler sur la moitié du stabilisateur. Il a fallu écarter suffisamment les jeux pour appliquer de l'époxy pure sur les surfaces de contact, ajouter de l'époxy/flox, et revisser le tout. Remettre sur les supports, ajouter les poids et vérifier que l'on est revenu à 0,5°. Bon.

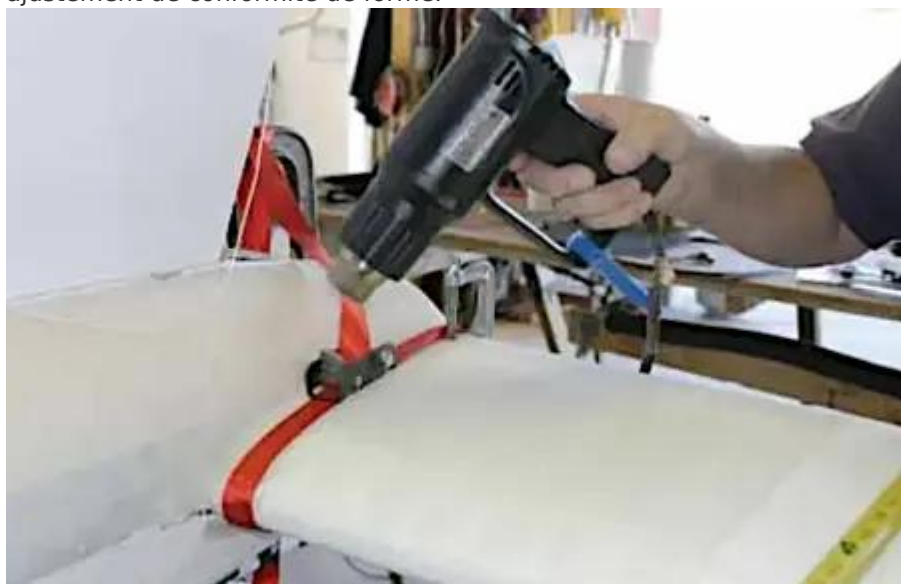
Avec tout ce couple de torsion, il est temps d'utiliser le pistolet à air chaud pour laisser le cône de queue se tordre dans l'autre sens.

Le caractère critique de cette procédure m'a amené à vérifier fréquemment que le fuselage était toujours de niveau. Tout semblant correct, et après une prière silencieuse aux dieux de la fibre de verre, j'ai commencé à chauffer soigneusement autour des surfaces d'interface avec un pistolet à air chaud. Ce n'est pas le sèche-cheveux de votre mère : cela peut enlever des graffitis sur une station de métro de New York, donc la prudence est de mise.

Ma technique consistait à chauffer le cône de queue et ses brides en évitant autant que possible le stabilisateur. La dernière chose dont j'avais besoin était de transformer un stabilisateur autrefois droit en forme de Z. En procédant de manière uniforme et sans excès, je contrôlais le résultat en posant ma main sur la queue après application de chaleur. Le fait de la rendre juste trop chaude pour pouvoir garder la main dessus semblait être la bonne limite.

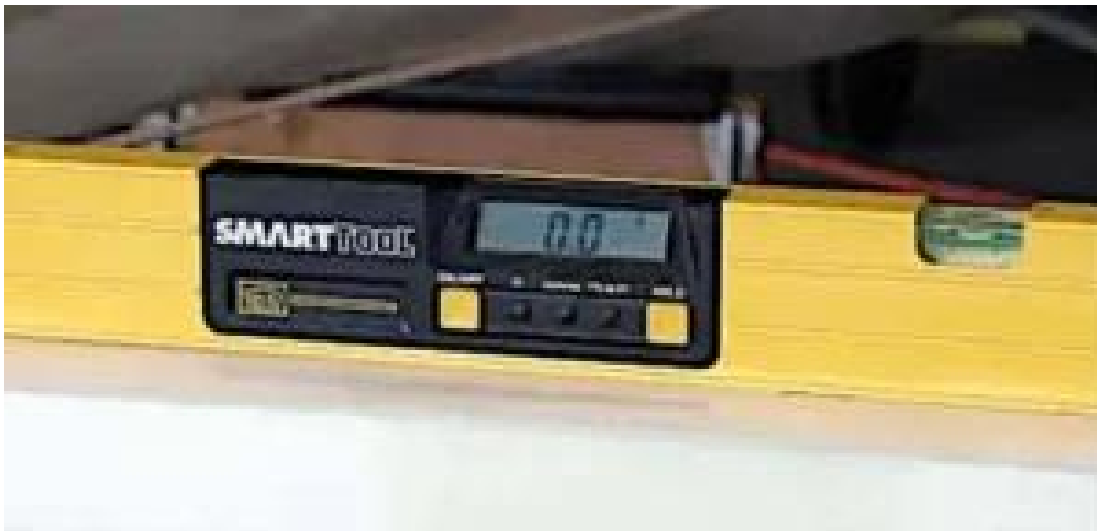
Ça a fonctionné ! Il n'y a aucun poids ni support autre que l'époxy, et toutes les surfaces sont froides. Il suffit de stratifier de la fibre de verre par-dessus l'interface et de passer à la suite.

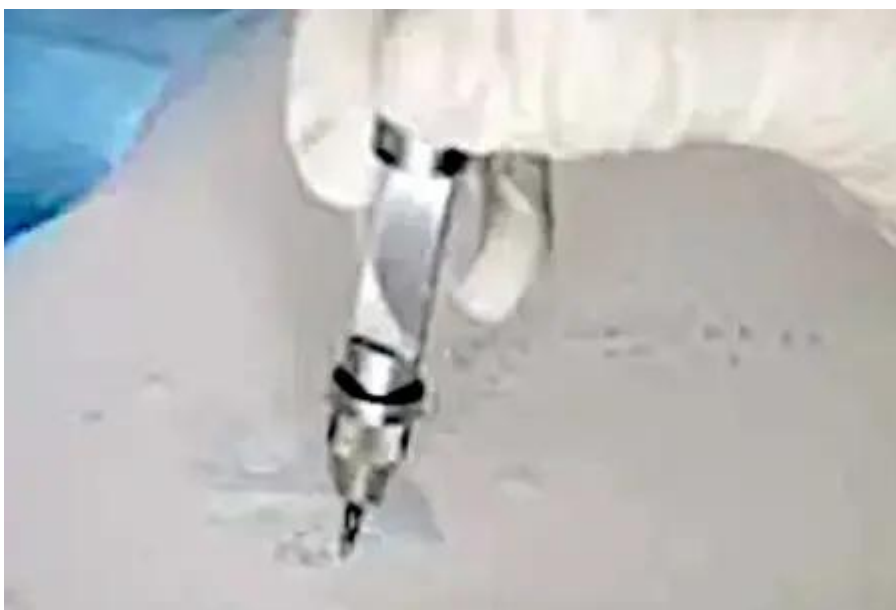
Pour faire pénétrer l'époxy dans la zone, il faut d'abord y accéder en

perforant la surface avec un petit poinçon.

Une très petite mèche de perçage a été envisagée, mais comme nous visions une couche intermédiaire, le contrôle de profondeur suffisant rendait cette option délicate. Une pointe à tracer, ou dans notre cas un trusquin à pointe, s'est avérée idéale pour percer la première couche tout en permettant de sentir la cavité en dessous.

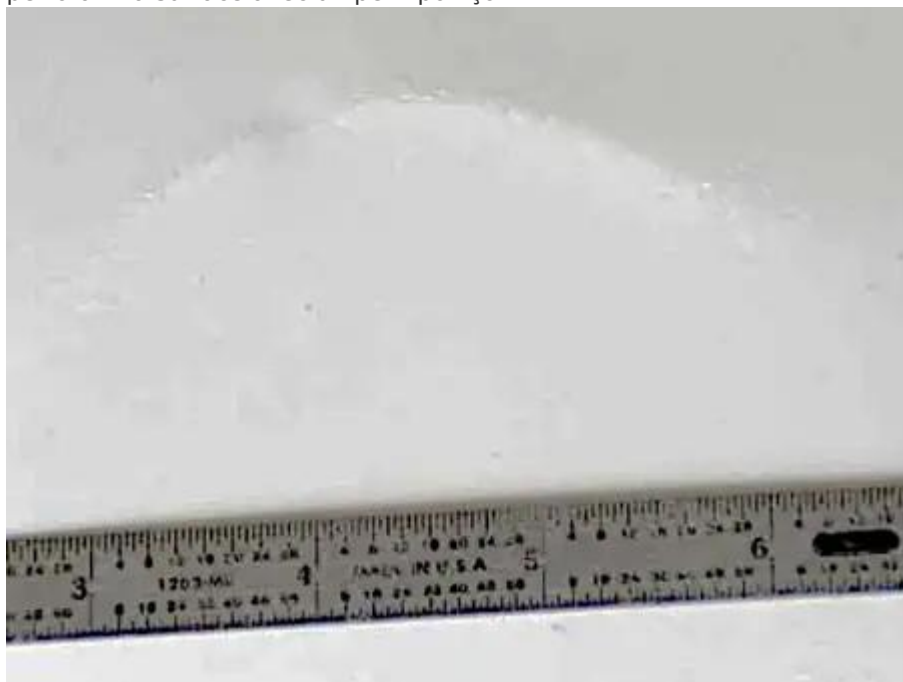
Ce n'est pas une situation de panique, mais ce n'est pas non plus quelque chose à simplement recouvrir de peinture. Un examen attentif en haut et en bas des deux ailes a révélé une anomalie similaire sur la surface inférieure de l'aile droite. Après un peu plus d'analyse, il est apparu qu'il s'agissait d'un défaut dans le moule ayant provoqué une zone sèche. Nous aurions probablement pu l'ignorer, mais nous avons préféré ne pas le faire.

Sous la pression du pouce, la zone se déforme et se fripe. Cela indique une délamination, ce qui, dans une zone porteuse, n'est pas souhaitable.

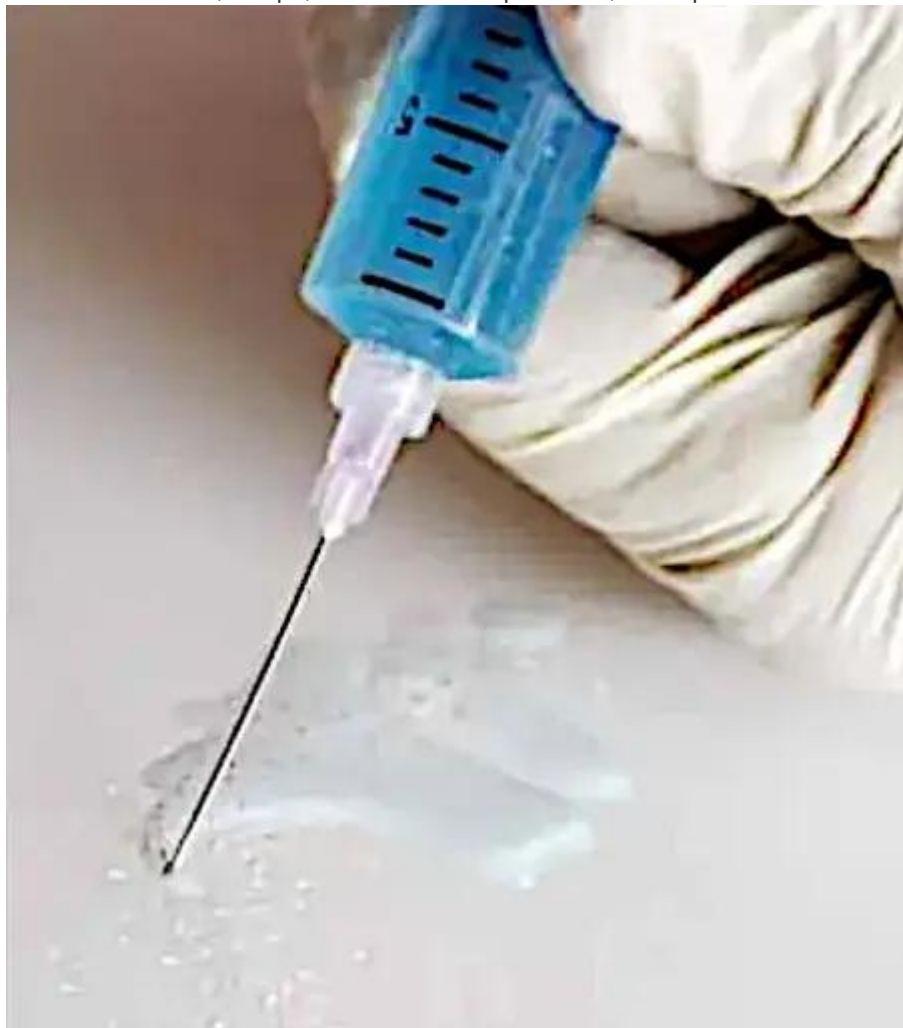
Une grosse aiguille hypodermique et une seringue ont été obtenues auprès d'un fournisseur de matériel vétérinaire. L'astuce consiste à injecter de l'époxy et à la voir ressortir par les trous adjacents.

Au début, nous avons essayé un seul point d'injection. Cela ne s'est pas révélé très efficace, car il était impossible de savoir si l'époxy se répartissait latéralement. Multiplier les trous permettait de continuer les essais jusqu'à trouver la cavité. Les trous supplémentaires avaient aussi l'avantage de permettre non seulement à l'air de s'échapper, mais aussi à l'époxy de suinter, montrant que toute la zone était bien remplie.

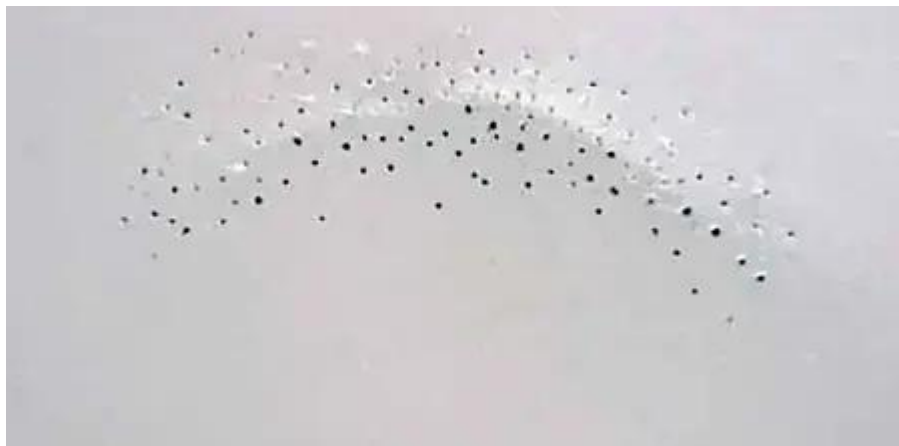
Il ne reste plus maintenant qu'un travail de finition avec du Bondo et un peu de ponçage.
