FREINS D'AVION

Quelques retours d'expérience et améliorations.

Mon appareil de construction amateur vole depuis 21 ans maintenant.

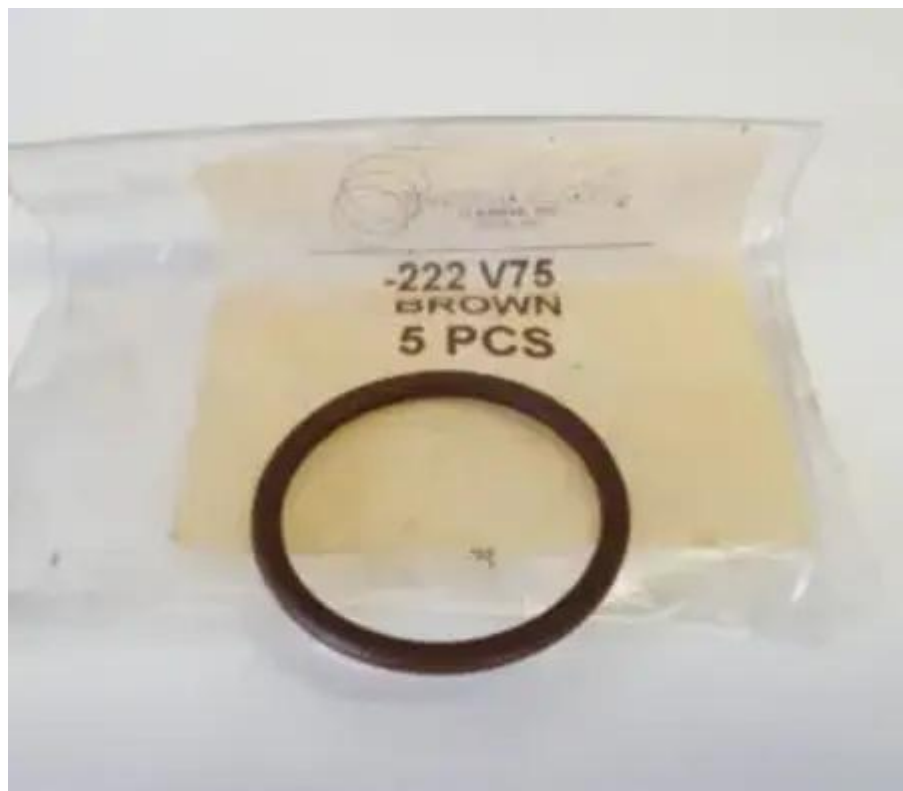
Les joints toriques d'origine en Buna-N ont été remplacés par des joints toriques en Viton 75. Le Viton peut supporter des températures nettement plus élevées que le Buna-N.

J'ai décidé que cela ne se reproduirait pas. Je ne sais pas quelle solution Cirrus a adoptée pour résoudre ses problèmes de chaleur, mais la mienne a consisté à remplacer les joints toriques, qui sont généralement en Buna-N (nitrile), par du Viton.

J'ai utilisé du Viton 75 de taille -222 pour des étriers Cleveland standard, mais il convient de vérifier les dimensions adaptées à votre installation.

Le Viton peut supporter des températures nettement plus élevées (-15°F à 440°F) que le Buna-N (-40°F à 250°F). Les joints toriques en Viton sont facilement disponibles auprès de nombreuses entreprises spécialisées en ligne, Veillez à choisir la série -75, car la série -90 est beaucoup plus dure et ne convient pas à une application dans un étrier de frein.

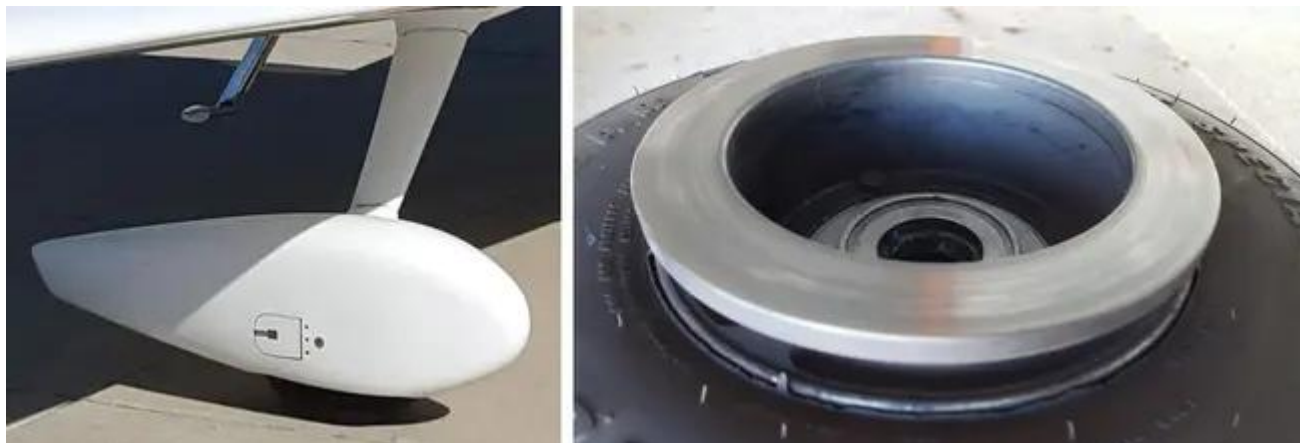
Même avec des carénages de roues ajustés (ci-dessus), après cinq ans et 500 heures, les disques « BlackSteel » d'Aviation Product Systems (à droite) ont toujours bonne apparence et fonctionnent bien.

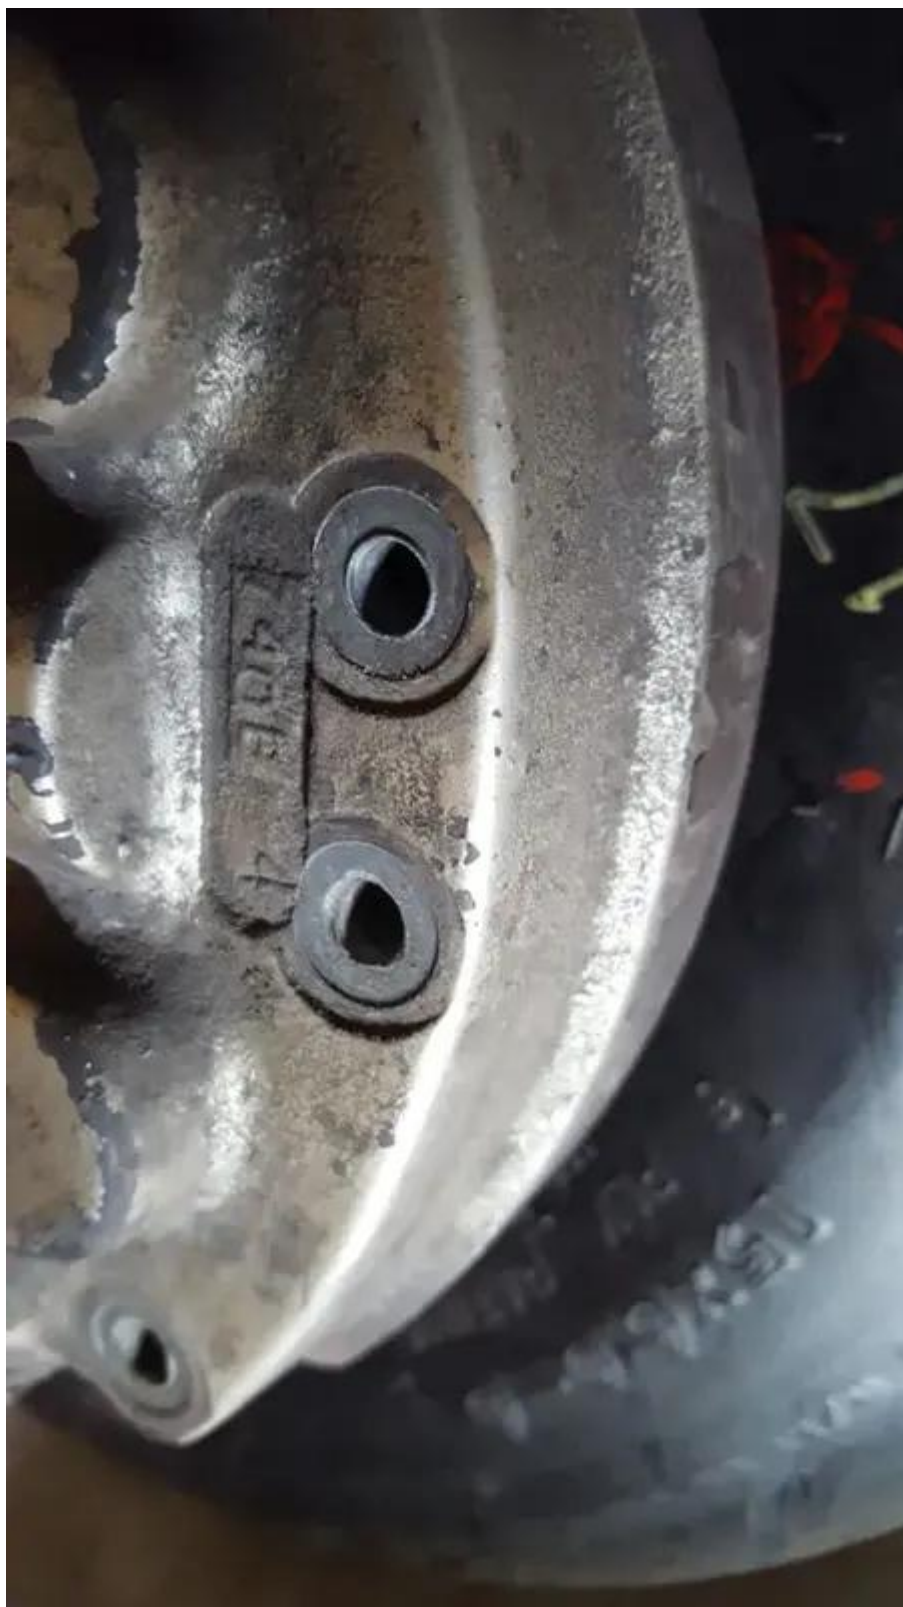
Les boulons de fixation de la plaquette extérieure doivent être serrés avec précaution conformément au couple spécifié. Ces dépressions sont des signes de boulons trop serrés.

L'inspection qui a suivi a révélé une cause intéressante : les plaquettes de frein étaient glacées parce qu'elles n'étaient en contact que par un seul bord ! La cause sous-jacente était un affaissement incliné de la face de l'étrier dû à la déformation du matériau sous l'effet de la chaleur et de l'utilisation. En d'autres termes, la plaquette extérieure fixée sur son support et la plaquette actionnée par le piston n'étaient plus parallèles.

Cela est dû en partie à la faible dureté de l'étrier en magnésium, ainsi qu'au serrage probablement excessif des supports de plaquettes. Il s'avère que les étriers Cleveland sont fabriqués en aluminium ou en magnésium, tandis que ceux de MATCO ou de Grove sont tous en aluminium, et que le magnésium, plus tendre, peut se déformer assez facilement. (Les étriers en aluminium ne sont pas sujets à ce problème.) La solution a consisté à réusinier la surface de l'étrier afin de la rendre de nouveau parfaitement plane, tout en veillant particulièrement à serrer les boulons fixant les supports de plaquettes sur l'étrier au couple minimal spécifié. En outre, mon spécialiste local de la maintenance m'a conseillé d'adopter des disques « BlackSteel » d'Aviation Products Systems (APS) ainsi que des plaquettes APS, afin d'améliorer la résistance au glaçage, la tolérance à la chaleur et les performances globales de freinage. C'était il y a plusieurs années, et je peux témoigner que, dans mon cas, ces plaquettes et ces disques ont constitué une amélioration notable.

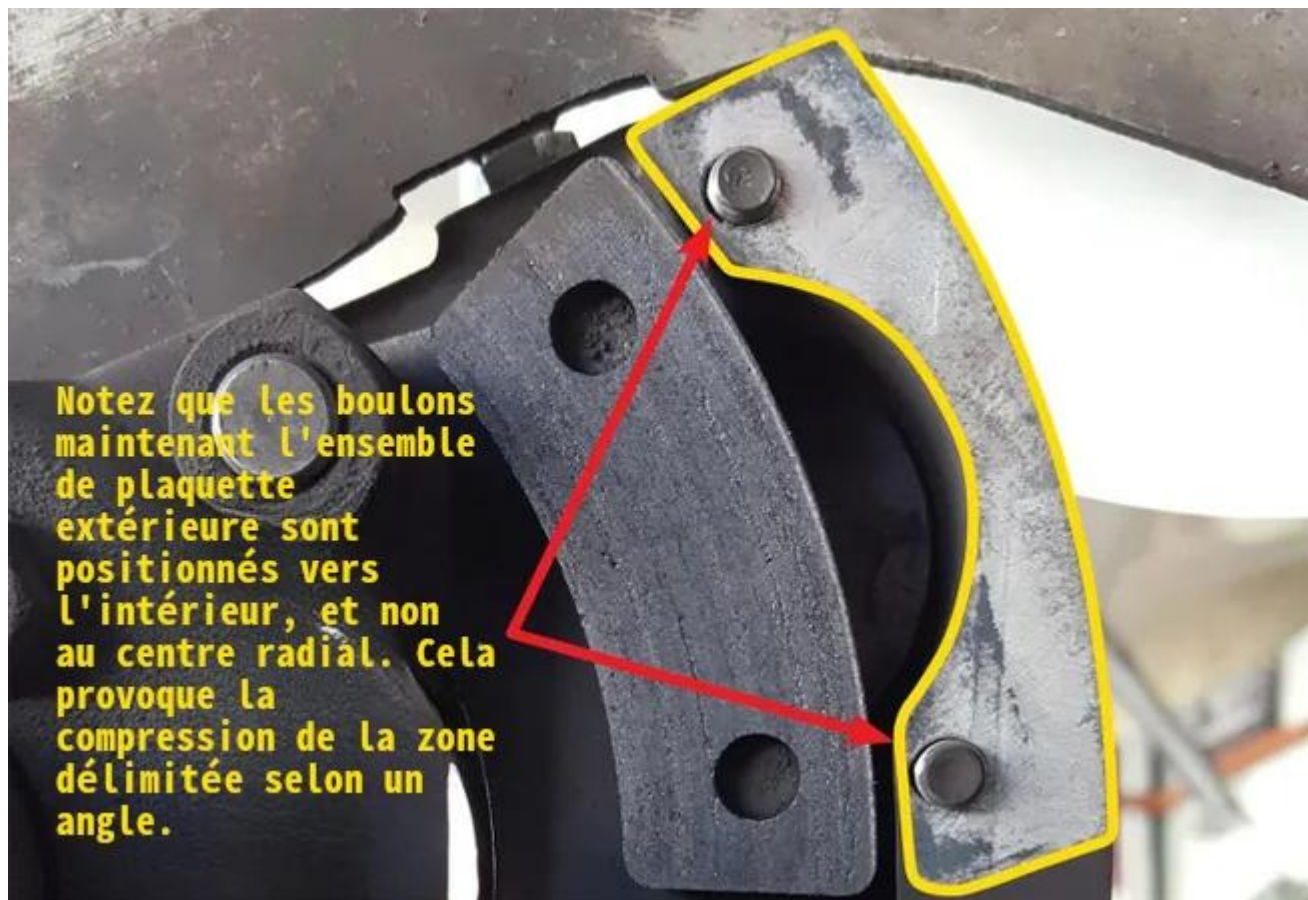
Les boulons trop serrés peuvent déformer le magnésium tendre, créant un chanfrein vers l'intérieur. Cela entraîne une absence de parallélisme de surface entre la plaquette extérieure et la plaquette intérieure, de sorte que la pression des plaquettes ne s'exerce que sur le bord intérieur. La solution consiste à réusinier la surface pour la remettre parfaitement plane et à ne pas trop serrer les boulons.

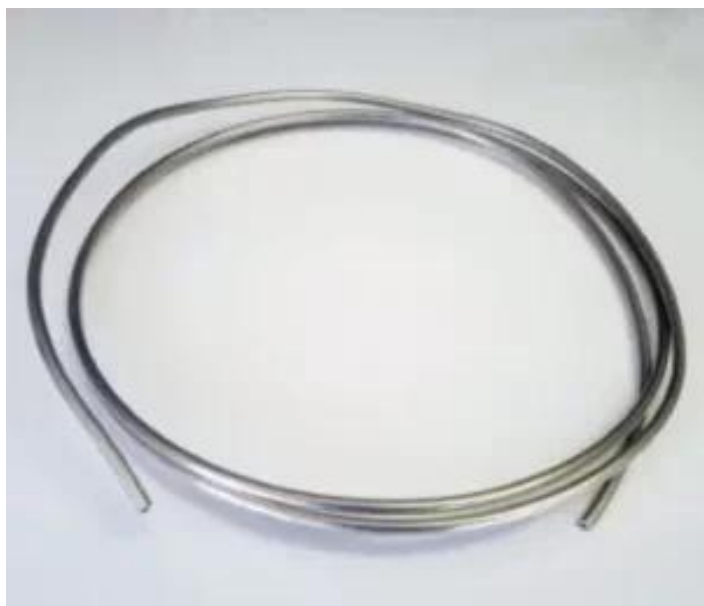
Pour éliminer la flexion, les conduites de frein Nylaflow d'origine ont été remplacées par des tubes en aluminium Versatube, qui sont très faciles à cintrer et à mettre en forme.

Lors de ma dernière visite annuelle, j'ai constaté que les deux maîtres-cylindres du côté pilote présentaient de légères fuites. Cela a déclenché un projet que j'envisageais depuis des années et que j'ai finalement trouvé la motivation de réaliser, à savoir remplacer les conduites de frein Nylaflow par des tubes rigides en aluminium et des flexibles en Téflon tressés en acier inoxydable au niveau des pédales de frein. Malgré d'innombrables opérations de purge, mes freins étaient toujours restés légèrement spongieux, et j'ai toujours soupçonné une légère déformation des conduites en plastique.

Le remplacement des conduites fixes a donc été réalisé avec des tubes Versatube en aluminium 3003-O de 3/16" de diamètre, particulièrement faciles à cintrer et à mettre en forme, ainsi qu'avec des flexibles tressés en acier inoxydable, dotés d'une âme en Téflon, fabriqués sur mesure par Aircraft Specialty Flightlines.

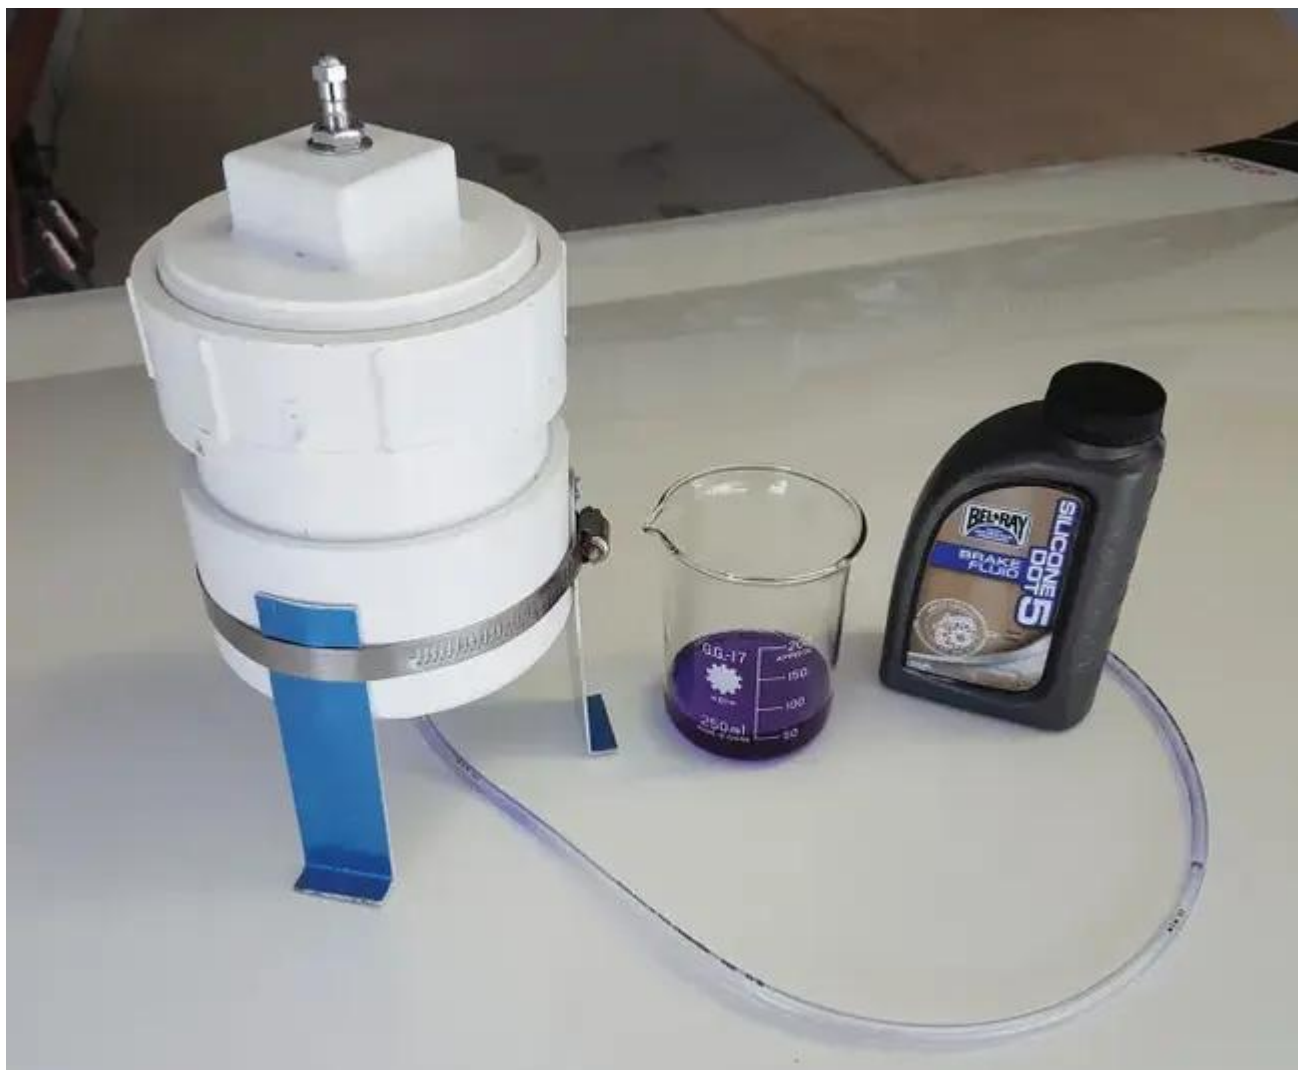
Ce purgeur de frein « bottom-up » fait maison a été mis sous pression avec une pompe de vélo et a très bien fonctionné ! Le liquide de frein DOT 5 violet, non inflammable, est beaucoup plus résistant à la chaleur que le fluide MIL-H-5606, hautement inflammable.

J'ai également remplacé le liquide de frein MIL-H-5606 par du DOT 5 silicone. Le DOT 5 est disponible chez de nombreux fournisseurs de pièces automobiles, mais je recommande de consulter le web pour identifier les meilleures marques selon les avis des communautés de course automobile. Dans tous les cas, on peut également s'en procurer sur Amazon.

Même s'il existe de nombreux débats sur les avantages et inconvénients du DOT 5, mon expérience et les données convergent vers un résultat largement positif : le DOT 5 supporte jusqu'à 500 °F contre 275 °F pour le MIL-H-5606 standard. De plus, le DOT 5 n'absorbe pas l'eau. Dans une voiture, les infiltrations d'eau sont beaucoup plus probables, donc la capacité du liquide de frein automobile à absorber l'eau est un avantage pour limiter la corrosion, mais en aviation cela est beaucoup moins critique. En réalité, dans les applications

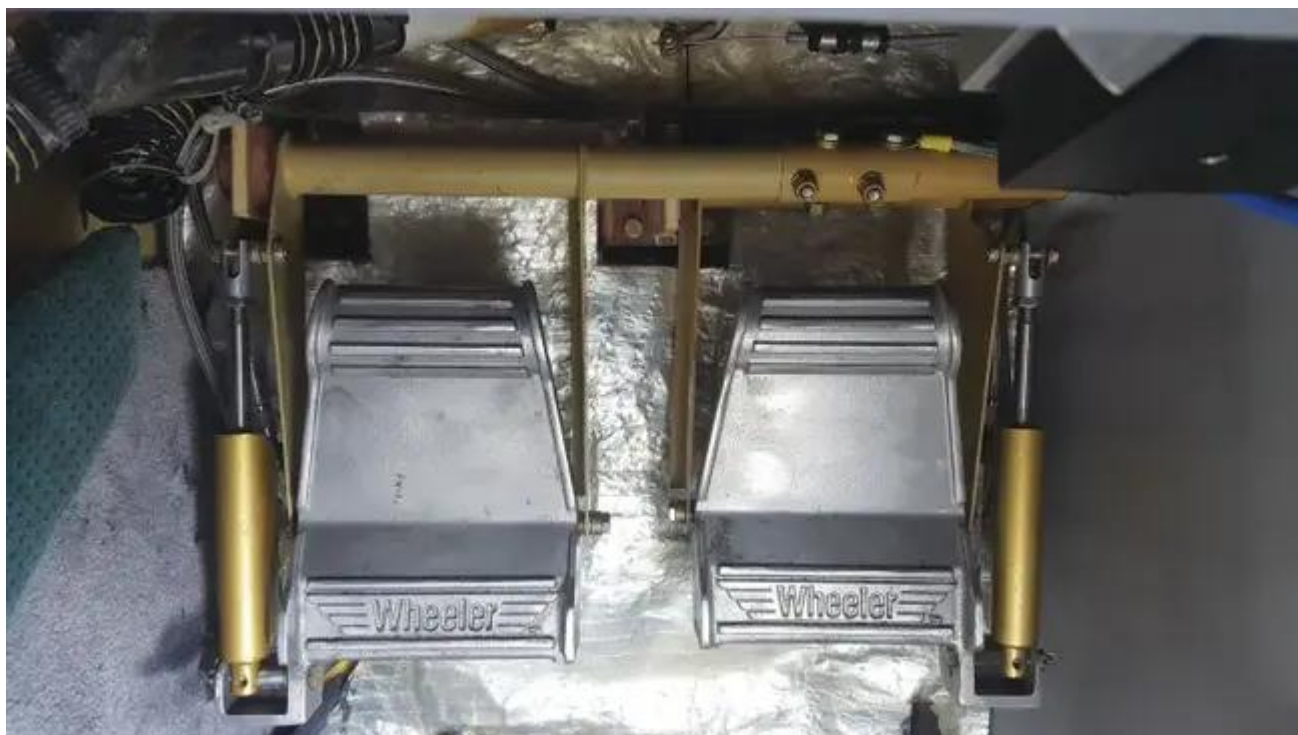
Conservez l'angle de début de freinage suffisamment en arrière pour minimiser les risques d'interférence du pied/de la chaussure avec d'autres structures mécaniques. Trouver un compromis permettant l'action du gouvernail sans activation des freins.

Un autre point à prendre en considération est l'angle des pédales de frein. Sur un avion certifié, ce paramètre de conception a déjà été pris en compte. En revanche, sur un avion de construction amateur, notamment avec des maîtres-cylindres MATCO dont l'extrémité de la tige de piston est filetée, il est possible de régler la longueur du maître-cylindre et, par conséquent, l'angle des pédales. L'objectif est de trouver une position intermédiaire appropriée, où les freins ne seront pas actionnés lors du toucher des roues pendant l'utilisation du gouvernail, sans pour autant que les pédales soient tellement avancées qu'il faille faire pivoter excessivement le pied pour freiner ou que les chaussures viennent interférer avec le mécanisme de support des pédales.

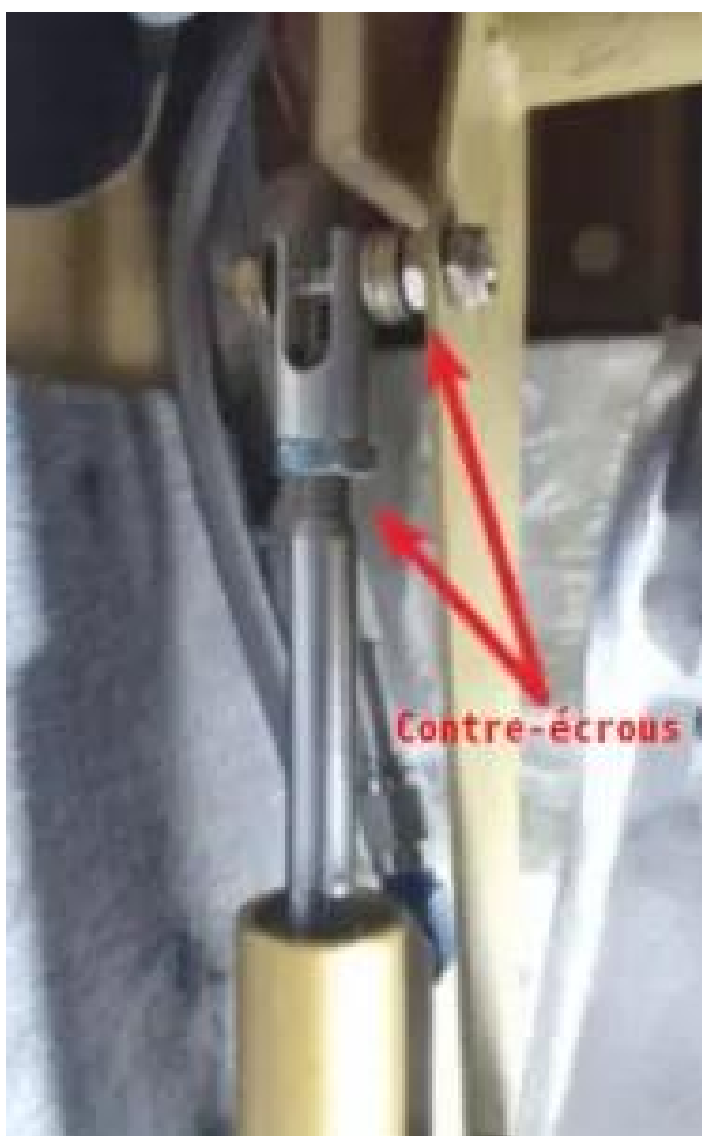
Le contre-écrou sur l'extrémité à tige filetée de ce maître-cylindre MATCO permet de régler les pédales de frein à l'angle approprié. Noter également le contre-écrou sur le boulon de fixation du maître-cylindre. Il empêche le boulon d'agrandir le trou de montage.

Enfin, si vous observez attentivement la manière dont l'extrémité supérieure du maître-cylindre est fixée, vous remarquerez que le boulon est légèrement dévissé afin de permettre l'ajout d'un contre-écrou, qui permet de bloquer le boulon dans le trou de fixation. Ainsi, le boulon ne « travaille » pas dans le trou, ce qui évite de l'agrandir avec le temps.
