AJUSTAGE ET MONTAGE D’UNE VERRIÈRE BULLE

L’installation sur laquelle cet article est basé est mon Mustang II avec une verrière en bulle d’acrylique soufflée. La plupart des techniques étudiées s’appliquent également aux types ovales formés sous vide.

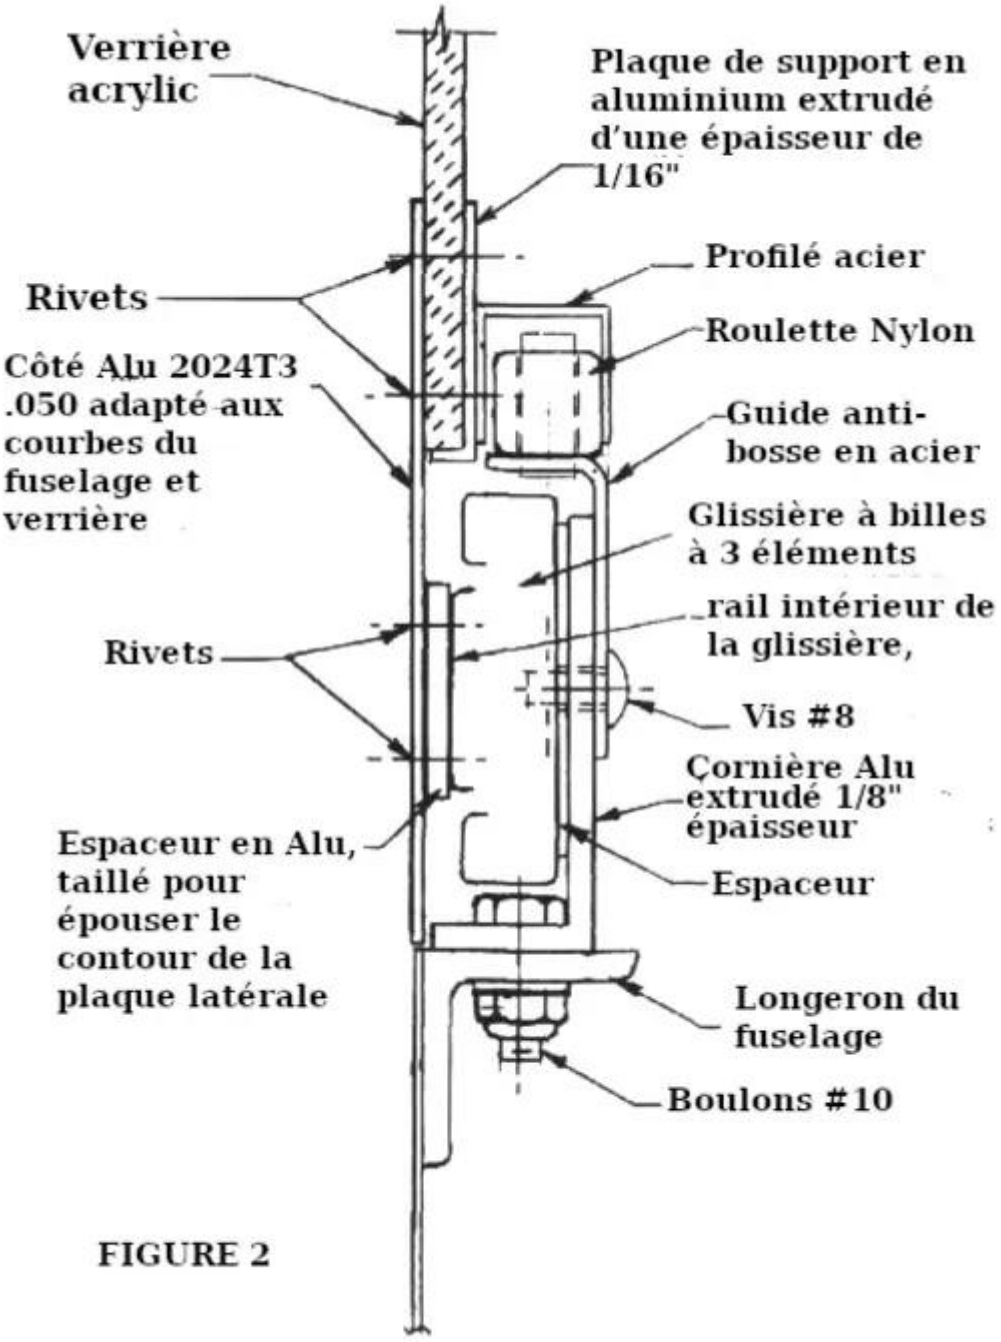
FIGURE 2

Des plaques latérales en 2024-T3 de 0,050 po furent fixées au rail extérieur des glissières à billes à l'aide d'entretoises pour positionner les plaques latérales affleurantes aux revêtements latéraux du fuselage. Cela fournissait un cadre pour contenir la bulle en acrylique. Les pièces furent ajustées et percées en avant-trous, puis maintenues avec des clecos sous-dimensionnés. Toutes les pièces furent découpées avec de la marge, lorsque c'était possible, puis ajustées plus précisément après de nouvelles mesures lors des assemblages à blanc. Une section à travers l'ensemble de la glissière à billes est montrée à la Figure 2.

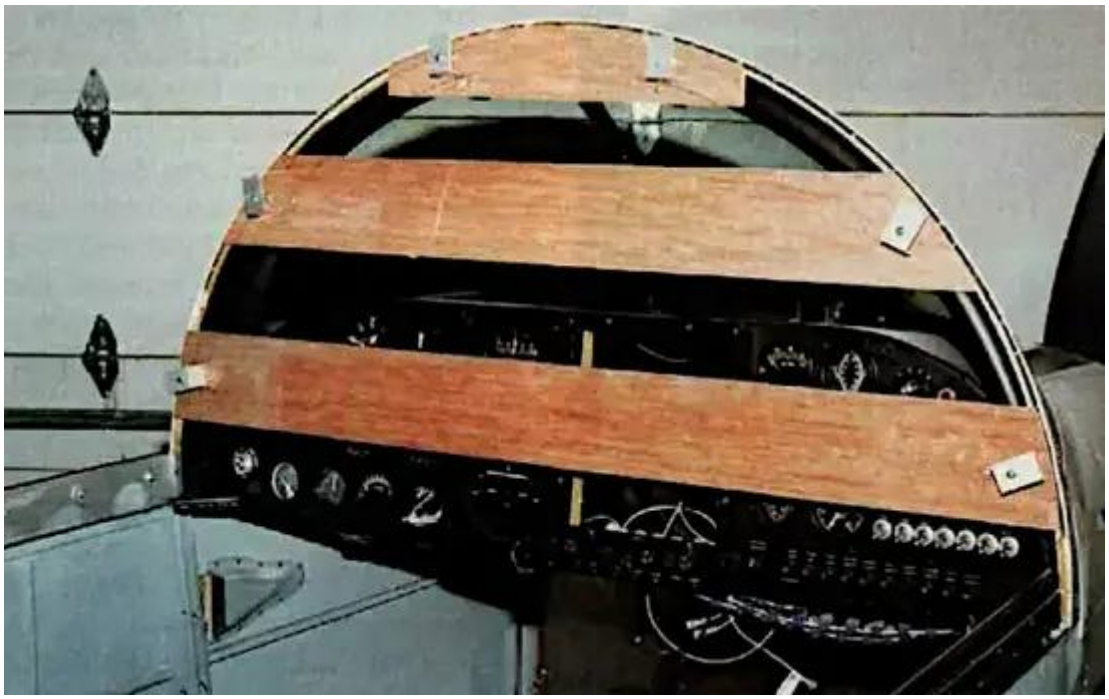
En plus du jeu important à l'ouverture, la déformation peut également réduire les dégagements entre la verrière et le fuselage, ce qui, combiné aux vibrations induites par la turbulence, peut provoquer une abrasion de la surface du fuselage.

Le joint entre ma verrière et le pare-brise n'était pas non-plus uniforme et laissait passer l'eau, aussi bien au sol qu'en vol.

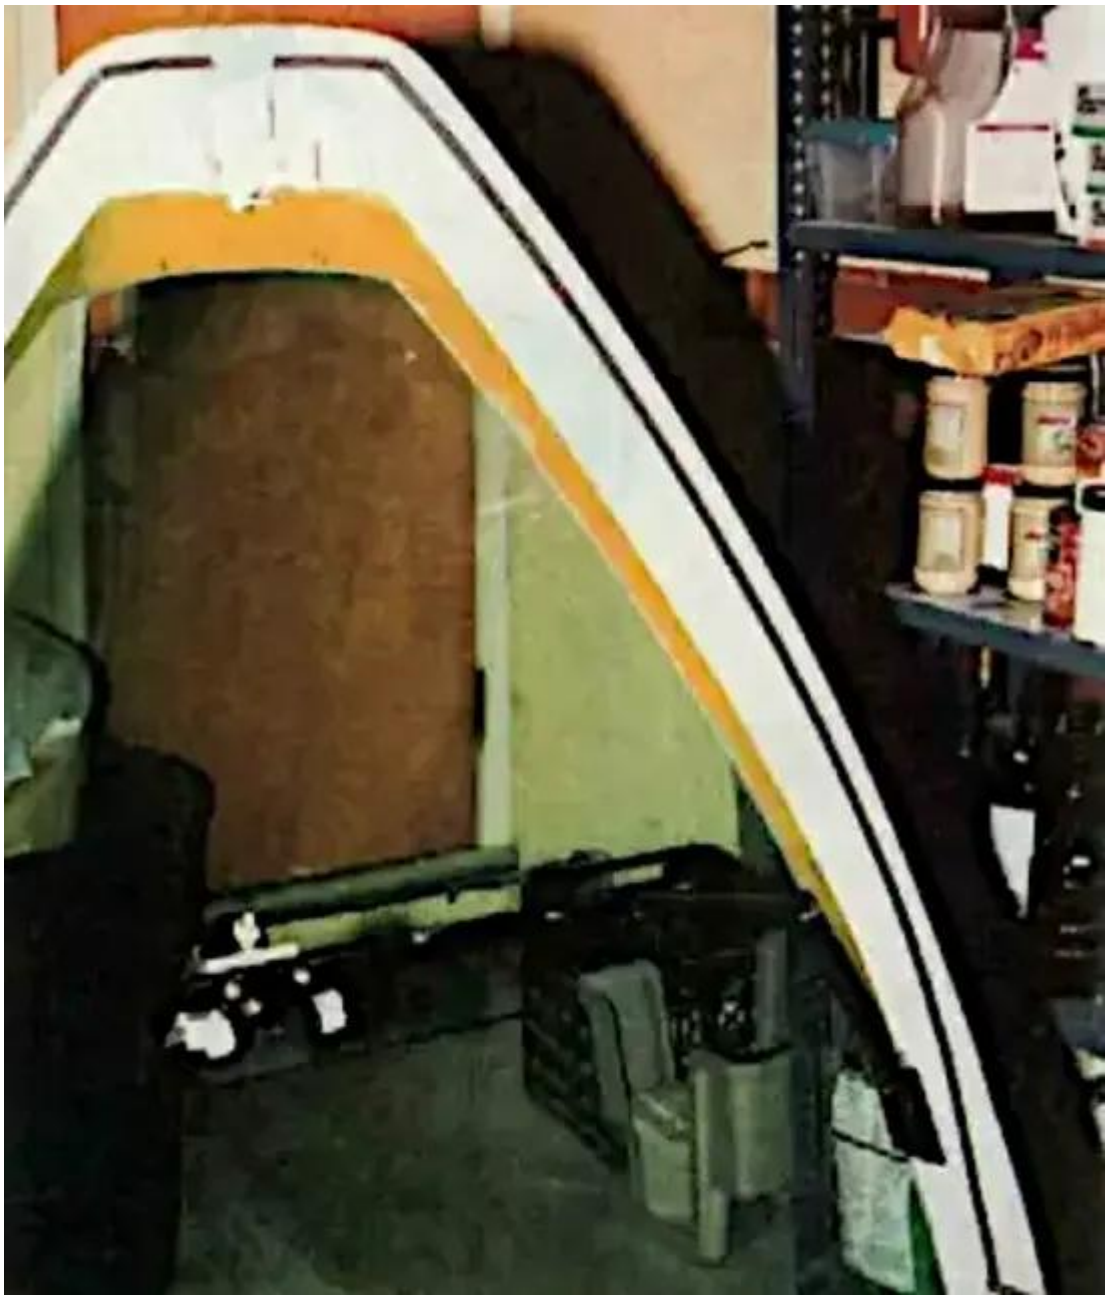
Figure 12

Ayant constaté un léger mouvement vers l'extérieur en vol avec les précédentes glissières à billes, j'ai décidé d'installer des guides anti-déformation au point médian de la verrière. Les guides consistent en des canaux rivetés à l'intérieur de la verrière et des tiges tubulaires munies de roulettes en nylon, soudées sur des supports et montées sur les équerres latérales. Les roulettes s'engagent dans les canaux lorsque la verrière est fermée. De plus, des trous ont été percés sur le dessus des canaux pour insérer des goupilles permettant de maintenir la verrière en position partiellement ouverte. Cela a été fait parce que la verrière tend à s'ouvrir complètement par gravité lors du roulage. Une verrière grande ouverte peut créer beaucoup de courants d'air, alors qu'une ouverture partielle permet une aération confortable. Les canaux et roulettes de guidage sont montrés à la Figure 10. Les guides ont atteint leur objectif, mais ils présentaient l'inconvénient de limiter l'ouverture maximale de la verrière à 19″, contre 21″ disponibles sans les guides.
