*Réparation d'un empennage vrillé et autres opérations.*

À quel point, cela est illustré par mon projet actuel : la construction d'un Jabiru J250 LSA.

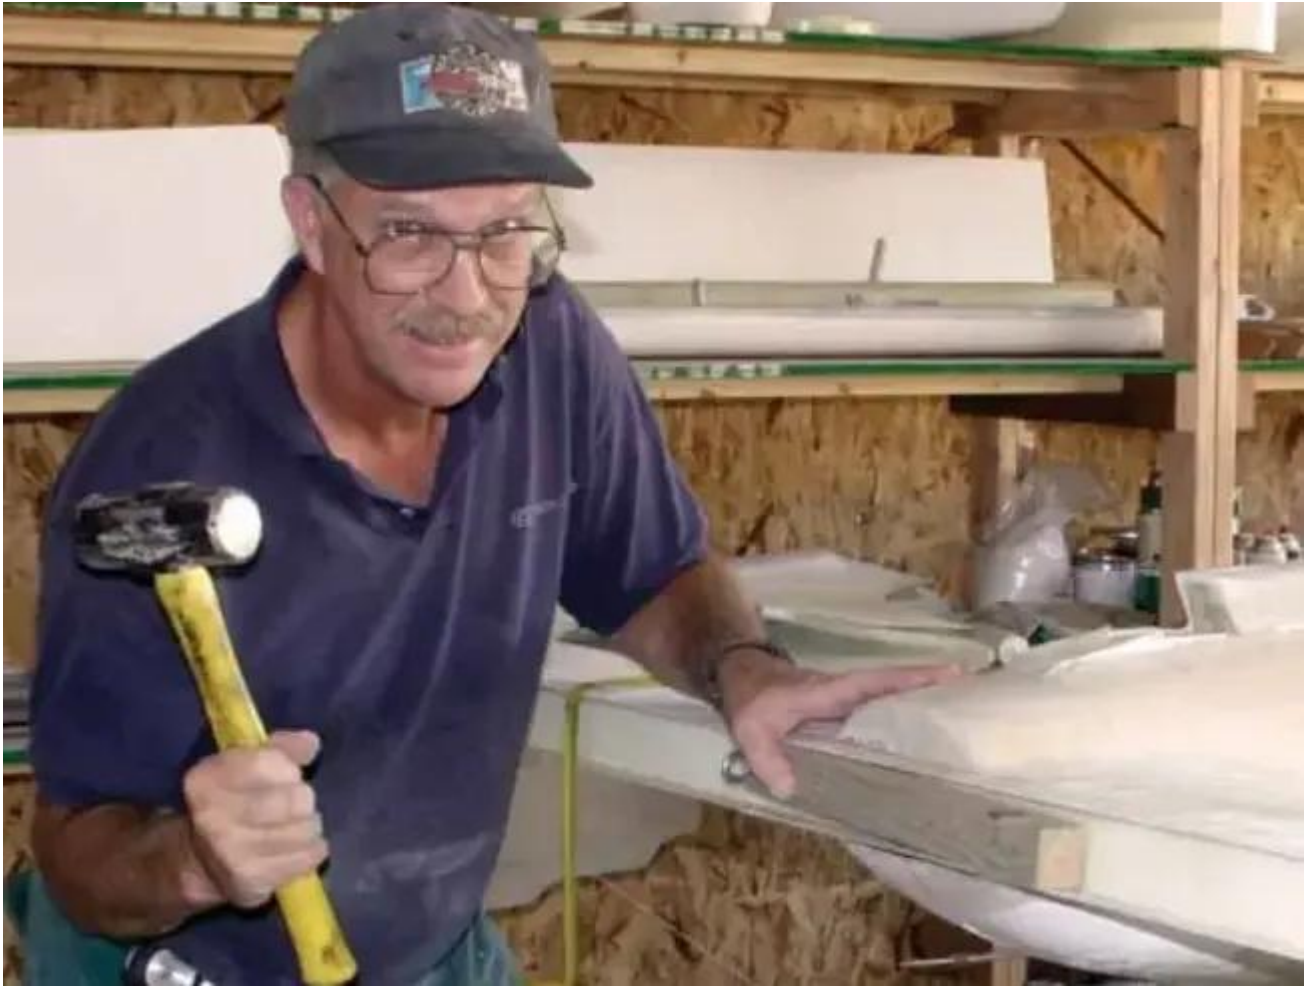
Le constructeur du kit indique que l'arrière du fuselage est moulé autour du stabilisateur horizontal, donc tout ce que j'ai à faire est de l'aligner perpendiculairement à l'axe longitudinal du fuselage, puis de le décaler latéralement pour que la même quantité de stabilisateur soit à gauche et à droite. Cela semble assez simple... mais attention ! Soit ce hangar est en train de pencher, soit ce stabilisateur horizontal n'est, euh, pas tout à fait horizontal.

Il n'est incliné que de  $1,5^\circ$  à gauche, mais cela correspond à 2 pouces plus bas que la droite.
