## CHAPITRE 1. STRUCTURE EN BOIS

### SECTION 3. INSPECTION

#### 1-27. GÉNÉRALITÉS.

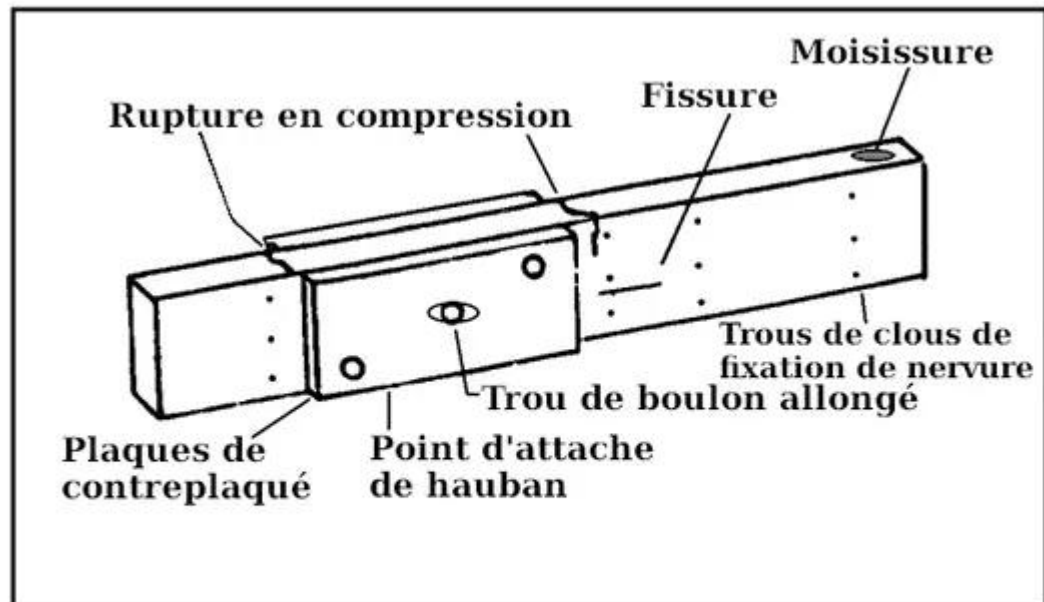
**FIGURE 1-3. Zones susceptibles de subir des dommages structurels.**

(2) Les zones fortement suspectes de dommages structurels sont illustrées à la figure 1-3. Une liste des zones les plus susceptibles de subir des dommages structurels comprend les suivantes :

(a) Vérifier les longerons avant et arrière pour détecter des fissures de compression adjacentes aux plaques de renfort en contreplaqué, là où les mâts de levage se fixent, et aux points de fixation des nervures de part et d'autre des points d'attache des mâts. Vérifier minutieusement ces zones ainsi que les points de fixation du longeron au fuselage pour détecter des fissures si le saumon d'aile a touché le sol, un mur de hangar, etc.

(b) Vérifier toutes les fixations métalliques attachées à la structure en bois pour détecter tout desserrage, corrosion, fissures ou déformations. Les zones d'intérêt particulier sont les fixations d'attache des mâts, les fixations de jonction de longeron, les charnières d'ailerons et de volets, les fixations de haubans intermédiaires, les entretoises de compression, les supports de poulies et toute fixation de train d'atterrissage.

(c) Vérifier les longerons avant et arrière pour détecter des fissures longitudinales aux extrémités des plaques de renfort en contreplaqué là où les mâts de levage se fixent. Vérifier minutieusement cette zone si l'aile a subi un quelconque contact avec le sol.

(d) Vérifier les nervures de part et d'autre des points d'attache des mâts pour détecter l'absence ou le desserrage des clous de fixation nervure-longeron.

- (e) Vérifier les nervures de part et d'autre des points d'attache des mâts pour détecter des fissures là où les semelles passent au-dessus et au-dessous des longerons.
- (f) Vérifier la présence de fissures du revêtement de bord d'attaque et/ou de défaillance des nervures de nez dans la zone directement en avant du hauban intermédiaire.
- (g) Vérifier les supports qui fixent les mâts aux longerons pour détecter des fissures.
- (h) Vérifier l'aileron, les charnières de volet et les supports de charnière pour détecter des fissures ainsi que des rivets desserrés ou manquants.
