**CHAPITRE 1. STRUCTURE EN BOIS**  
**SECTION 4. RÉPARATIONS - PARTIE 1**

**1-36. GÉNÉRALITÉS.**

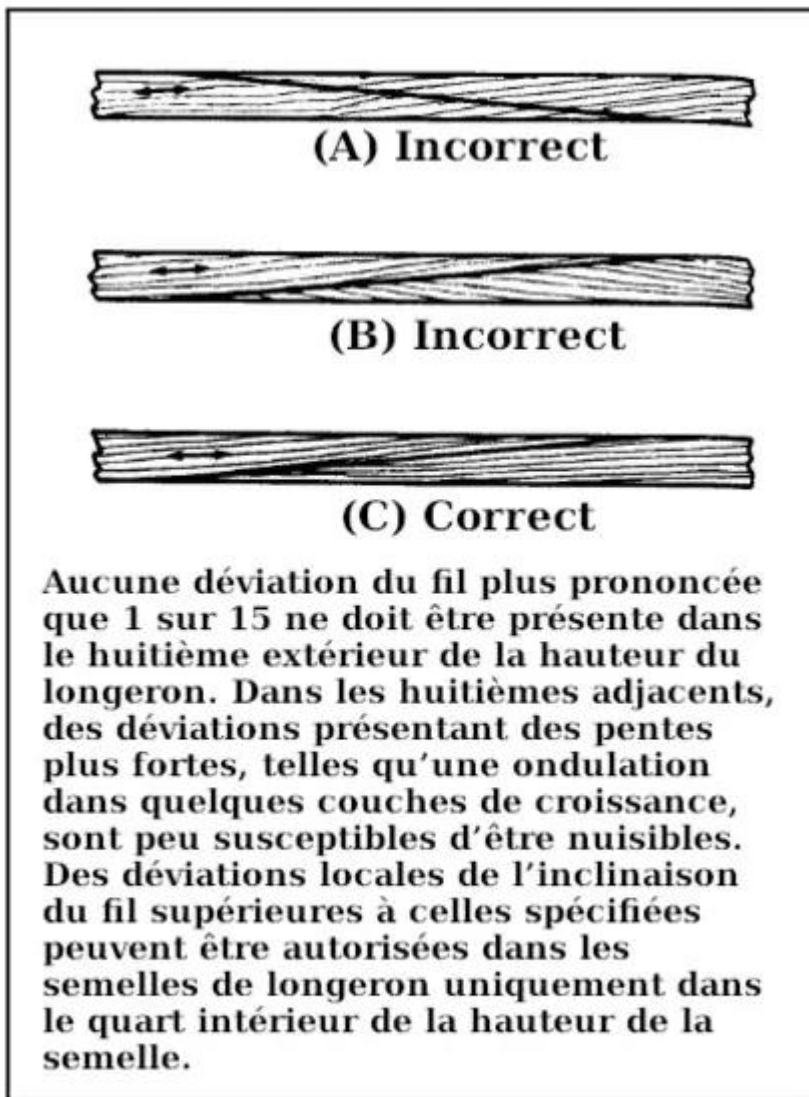
**FIGURE 1-4. Prise en compte de la direction du fil lors de la réalisation des joints en biseau.**

L'aboutage en biseau est la méthode la plus satisfaisante pour réaliser un joint d'extrémité entre deux éléments en bois massif. Couper les deux pièces avec précision. La résistance des joints dépend d'une bonne conception du joint et d'une ligne de collage mince et uniforme. Réaliser la coupe en biseau dans le sens général de l'inclinaison du fil comme indiqué à la figure 1-4.

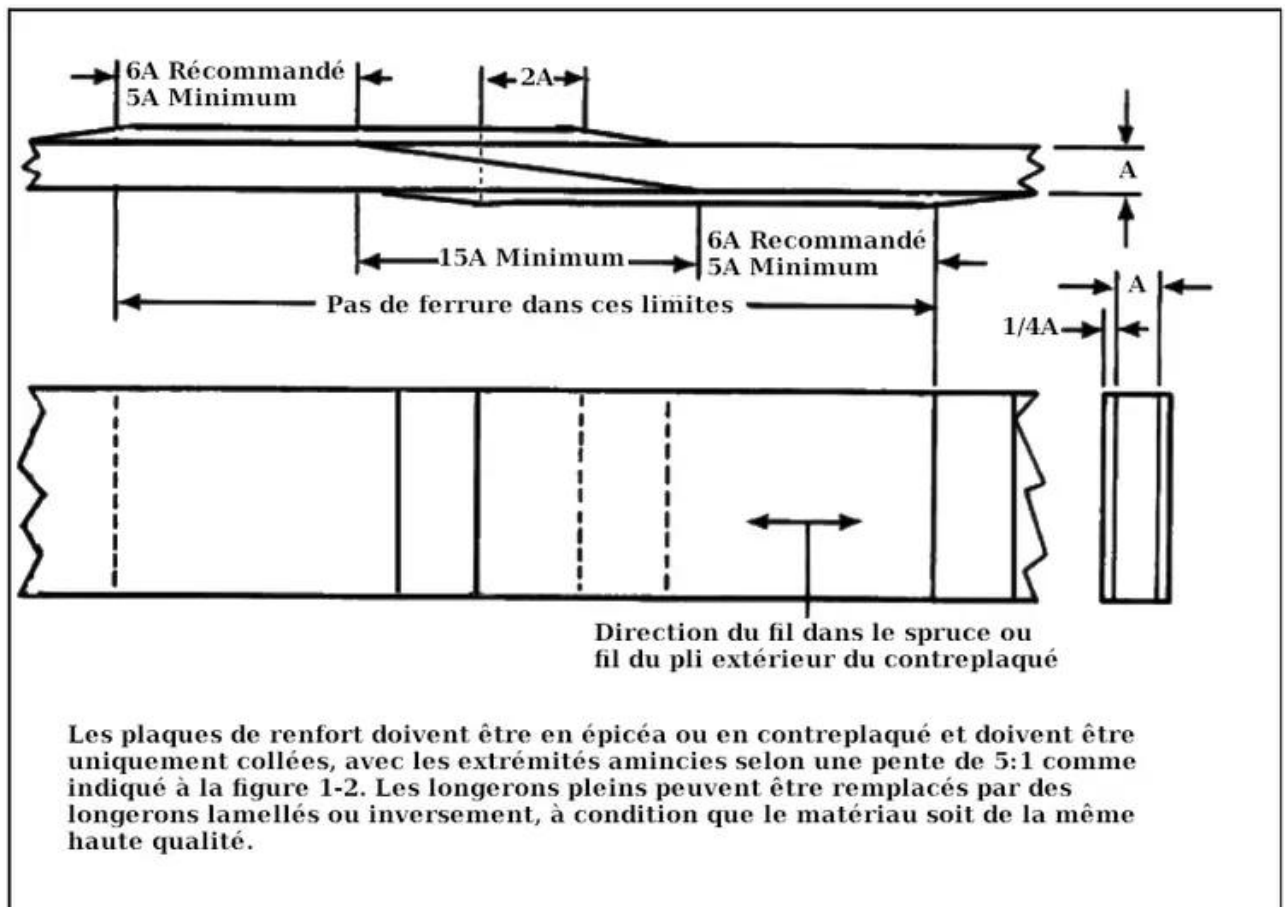
FIGURE 1-5. Méthode d'épissurage des longerons rectangulaires pleins ou lamellés.

Même si la reprise est suffisante, il peut être nécessaire de modifier les angles des ferrures. (Les méthodes acceptables pour le raccord des différents types de longerons sont indiquées aux figures 1-4 à 1-9.) Des plaques de renfort doivent être utilisées comme indiqué pour toutes les réparations par biseau des longerons et les pentes des biseaux indiquées sont des pentes minimales.

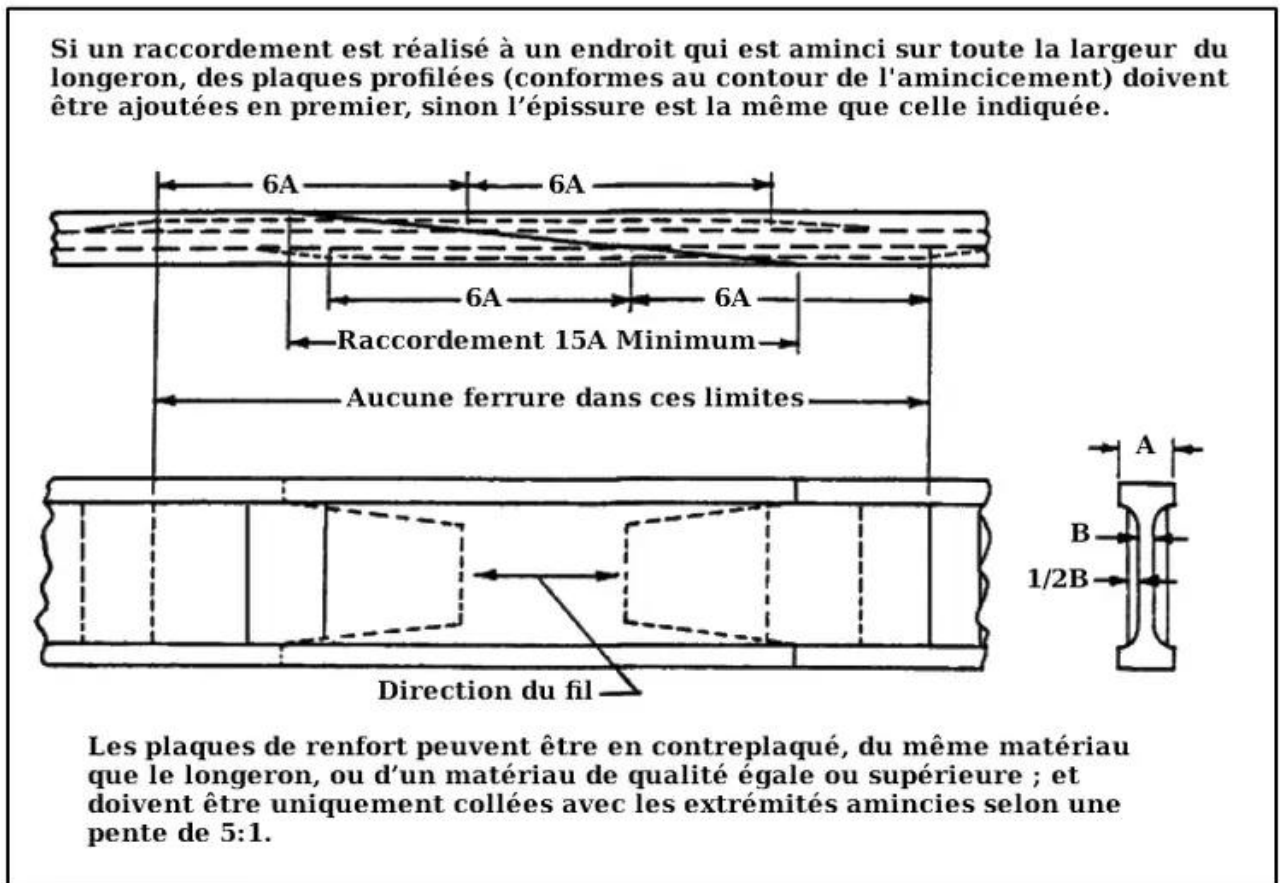
**FIGURE 1-6. Méthode de raccordement des longerons pleins de type « I ».**

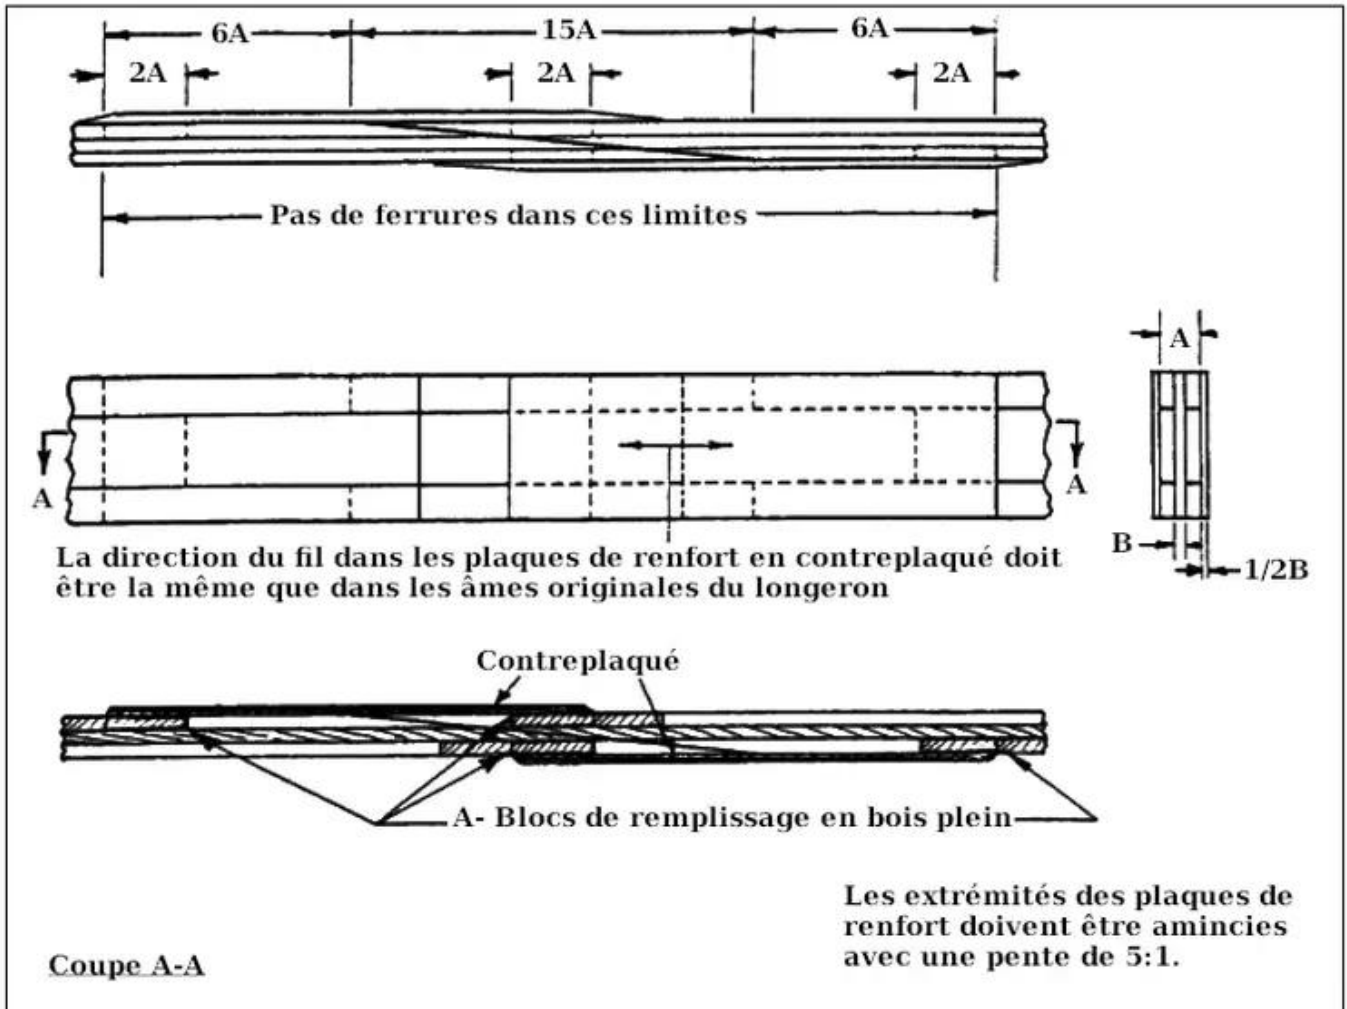
FIGURE 1-7. Réparations du longeron en « I » assemblé.

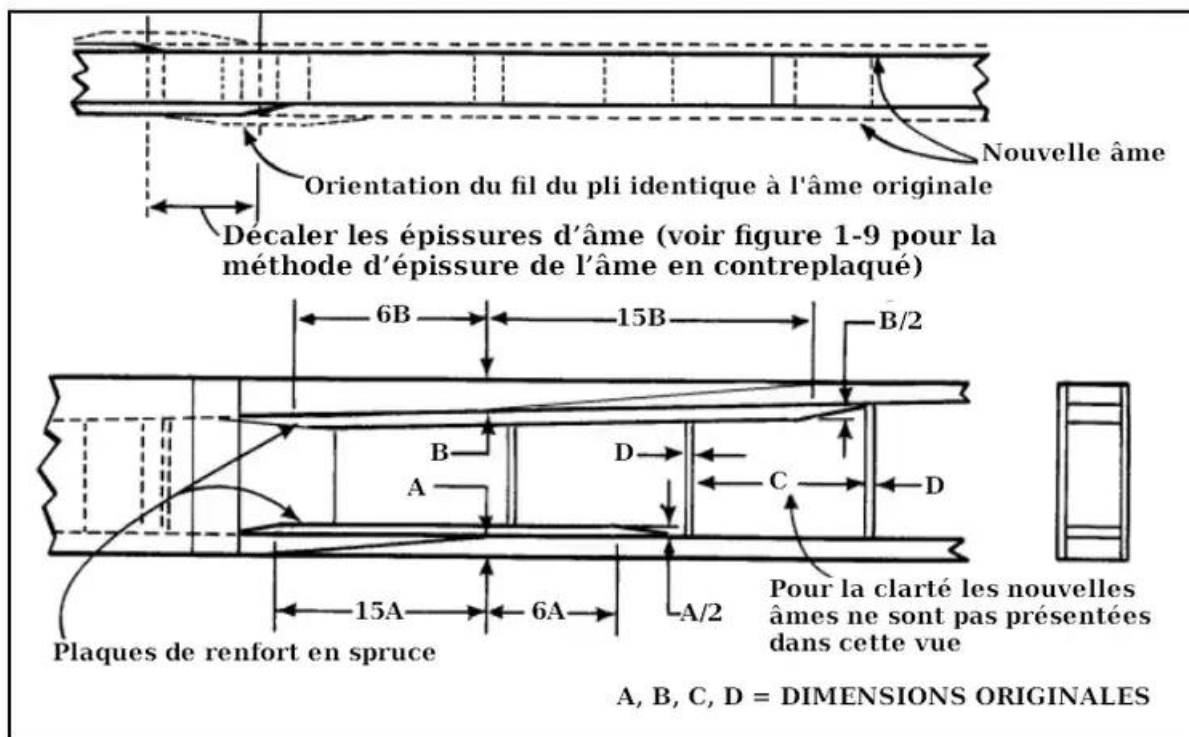
FIGURE 1-8. Méthode d'épissure des semelles de longeron-caisson (méthode par plaques).

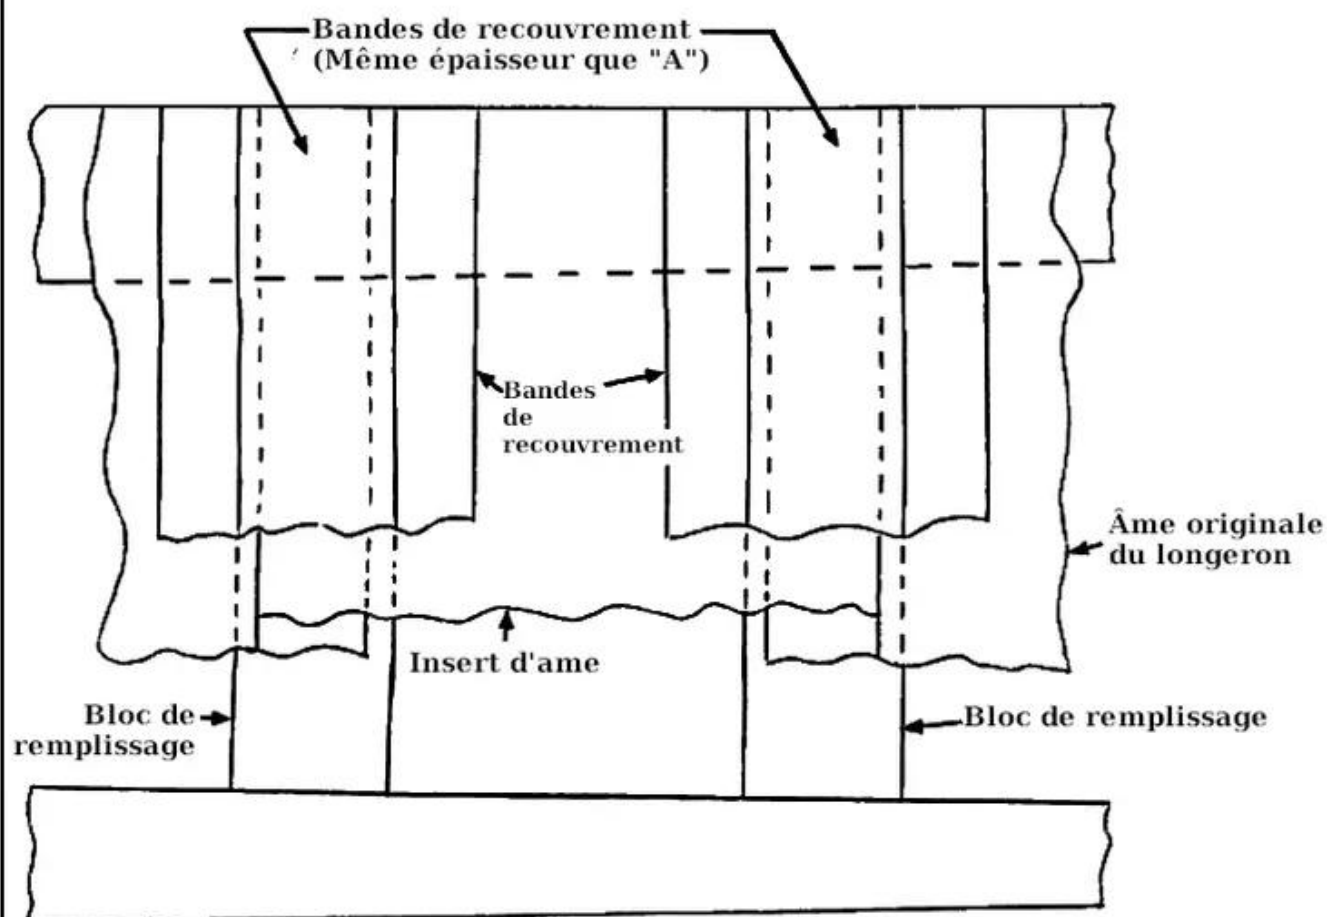
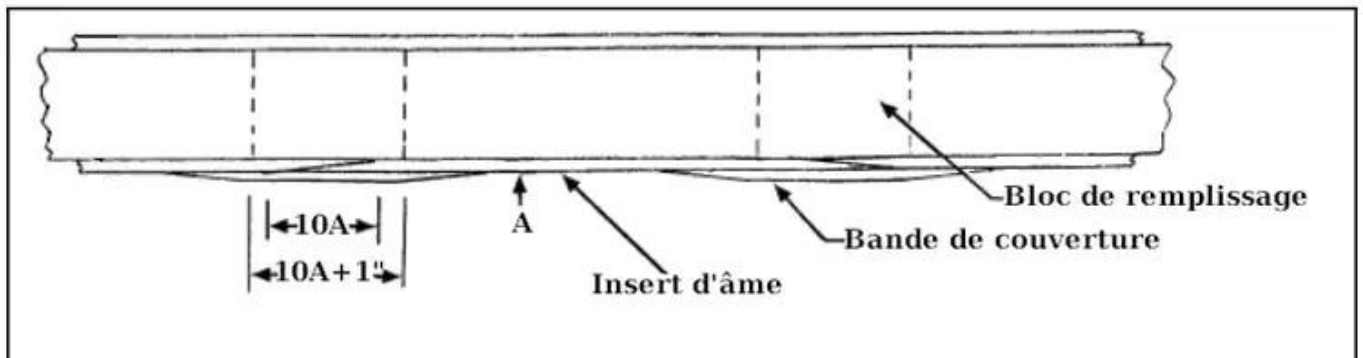
1. Après que l'âme insérée a été collée en place, coller des bandes de recouvrement sur toute la longueur des jointions d'épissure de l'âme.

2. La forme de sections des blocs de remplissage doit correspondre exactement au profil effilé du longeron. Ils ne doivent pas être ajustés trop serrés car l'effet de coin désèchera les collages existants des âmes aux semelles. S'ils sont trop lâches, un écrasement de l'âme se produira lors du serrage.

3. La direction du fil de face de la section d'âme insérée et des bandes de recouvrement doit être la même que celle de l'âme d'origine.

**FIGURE 1-9. Méthode d'épissure des âmes de longeron-caisson.**

Toujours raccorder et renforcer les âmes en contreplaqué avec le même type de contreplaqué que celui présent sur la pièce d'origine. Ne pas utiliser de bois massif pour remplacer des âmes en contreplaqué. Le contreplaqué est plus résistant au cisaillement que le bois massif de même épaisseur en raison de l'orientation du fil des plis individuels. Le fil de parement des âmes de remplacement en contreplaqué et des plaques de renfort doit être orienté dans la même direction que celui de l'élément d'origine afin de garantir que la nouvelle âme aura la résistance requise. (La méthode de raccordement des âmes en contreplaqué est indiquée à la figure 1-9.)

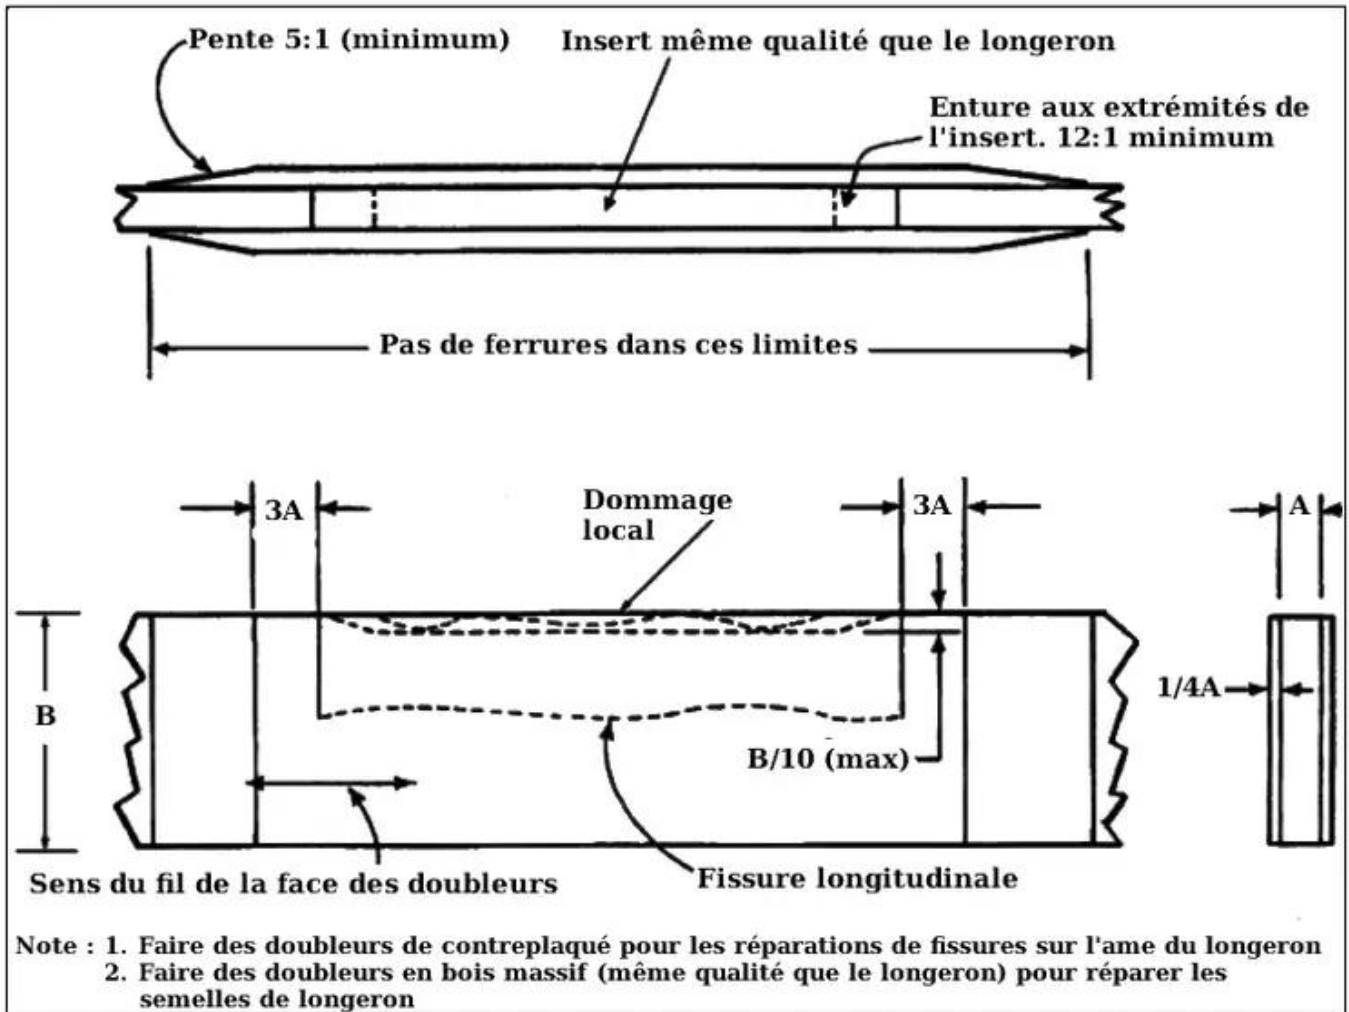
**FIGURE 1-10. Méthode de renforcement d'une fissure longitudinal et/ou de dommage local sur un longeron plein**

Les longerons fissurés (à l'exception des longerons caisson) peuvent être réparés par collage de plaques d'épicéa ou de contreplaqué d'épaisseur suffisante pour reprendre le cisaillement longitudinal des deux côtés du longeron. Prolonger les plaques bien au-delà de l'extrémité des fissures, comme indiqué à la figure 1-10. Une méthode de réparation de petits dommages locaux sur la face supérieure ou inférieure d'un longeron est également indiquée à la figure 1-10.

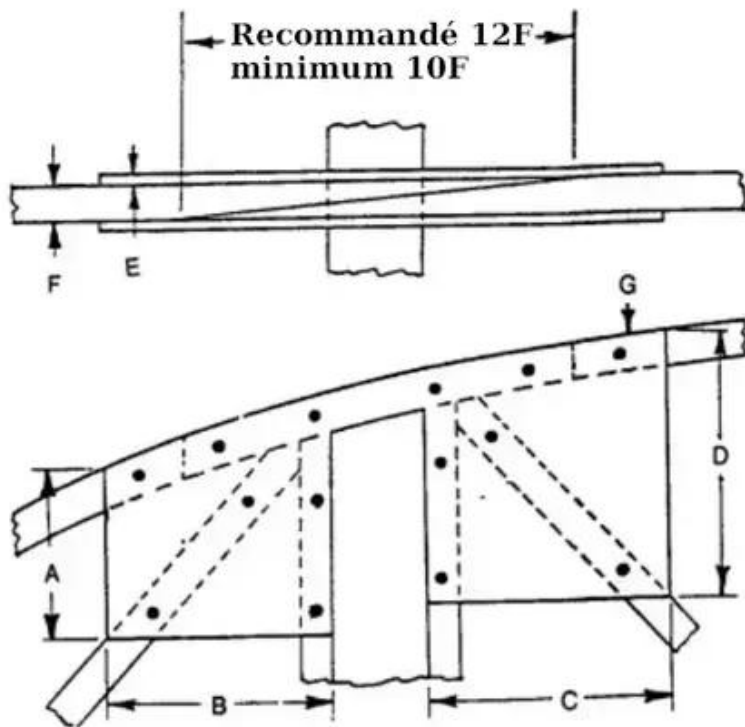
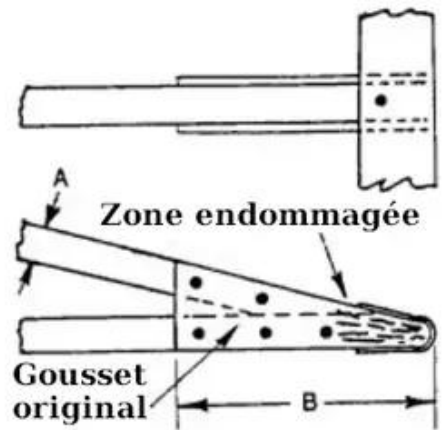
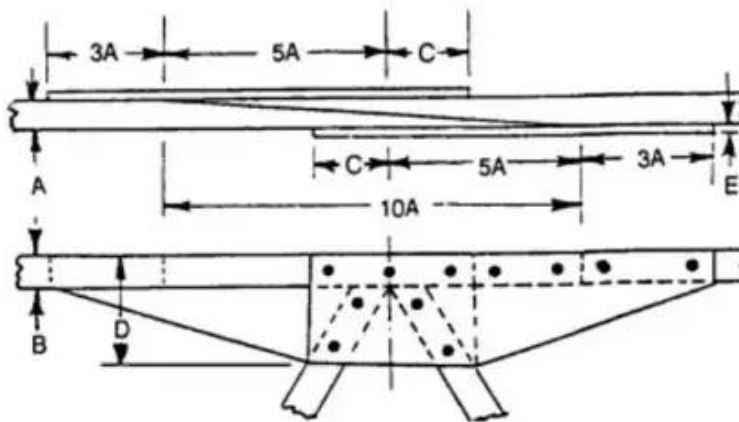
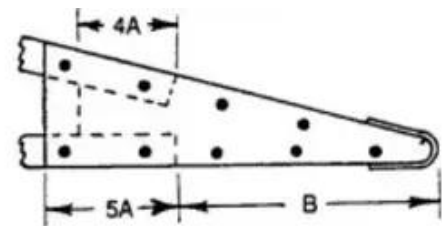
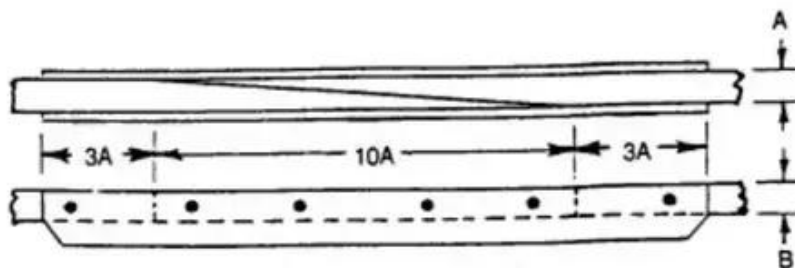
Au longeron

Aux jonctions des membrures

Au bord de fuite

Entre les jonctions

A,B,C,D,E,F,G =  
Dimensions originales  
Les plaques de renfort  
doivent être de  
contreplaqué collé/  
cloué.  
La direction du fil doit  
être la même que  
l'originale

FIGURE 1-11. Réparation des nervures bois

**a. Méthodes de réparation des nervures.** Des méthodes acceptables de réparation des nervures endommagées sont présentées à la figure 1-11. Les nervures en bois ne doivent pas être clouées aux longerons en bois en enfonçant des clous à travers les semelles de nervure, car cela affaiblit sensiblement la nervure. La fixation doit être réalisée au moyen d'un adhésif avec des clous barbelés, spiralés ou enduits de colle enfoncés à travers les éléments verticaux de la nervure de chaque côté du longeron.

des semelles, et renforcer comme indiqué à la figure 1-11. Les plaques latérales en contreplaqué sont collées, comme indiqué à la figure 1-12(A). Ces plaques sont ajoutées pour renforcer l'âme endommagée.

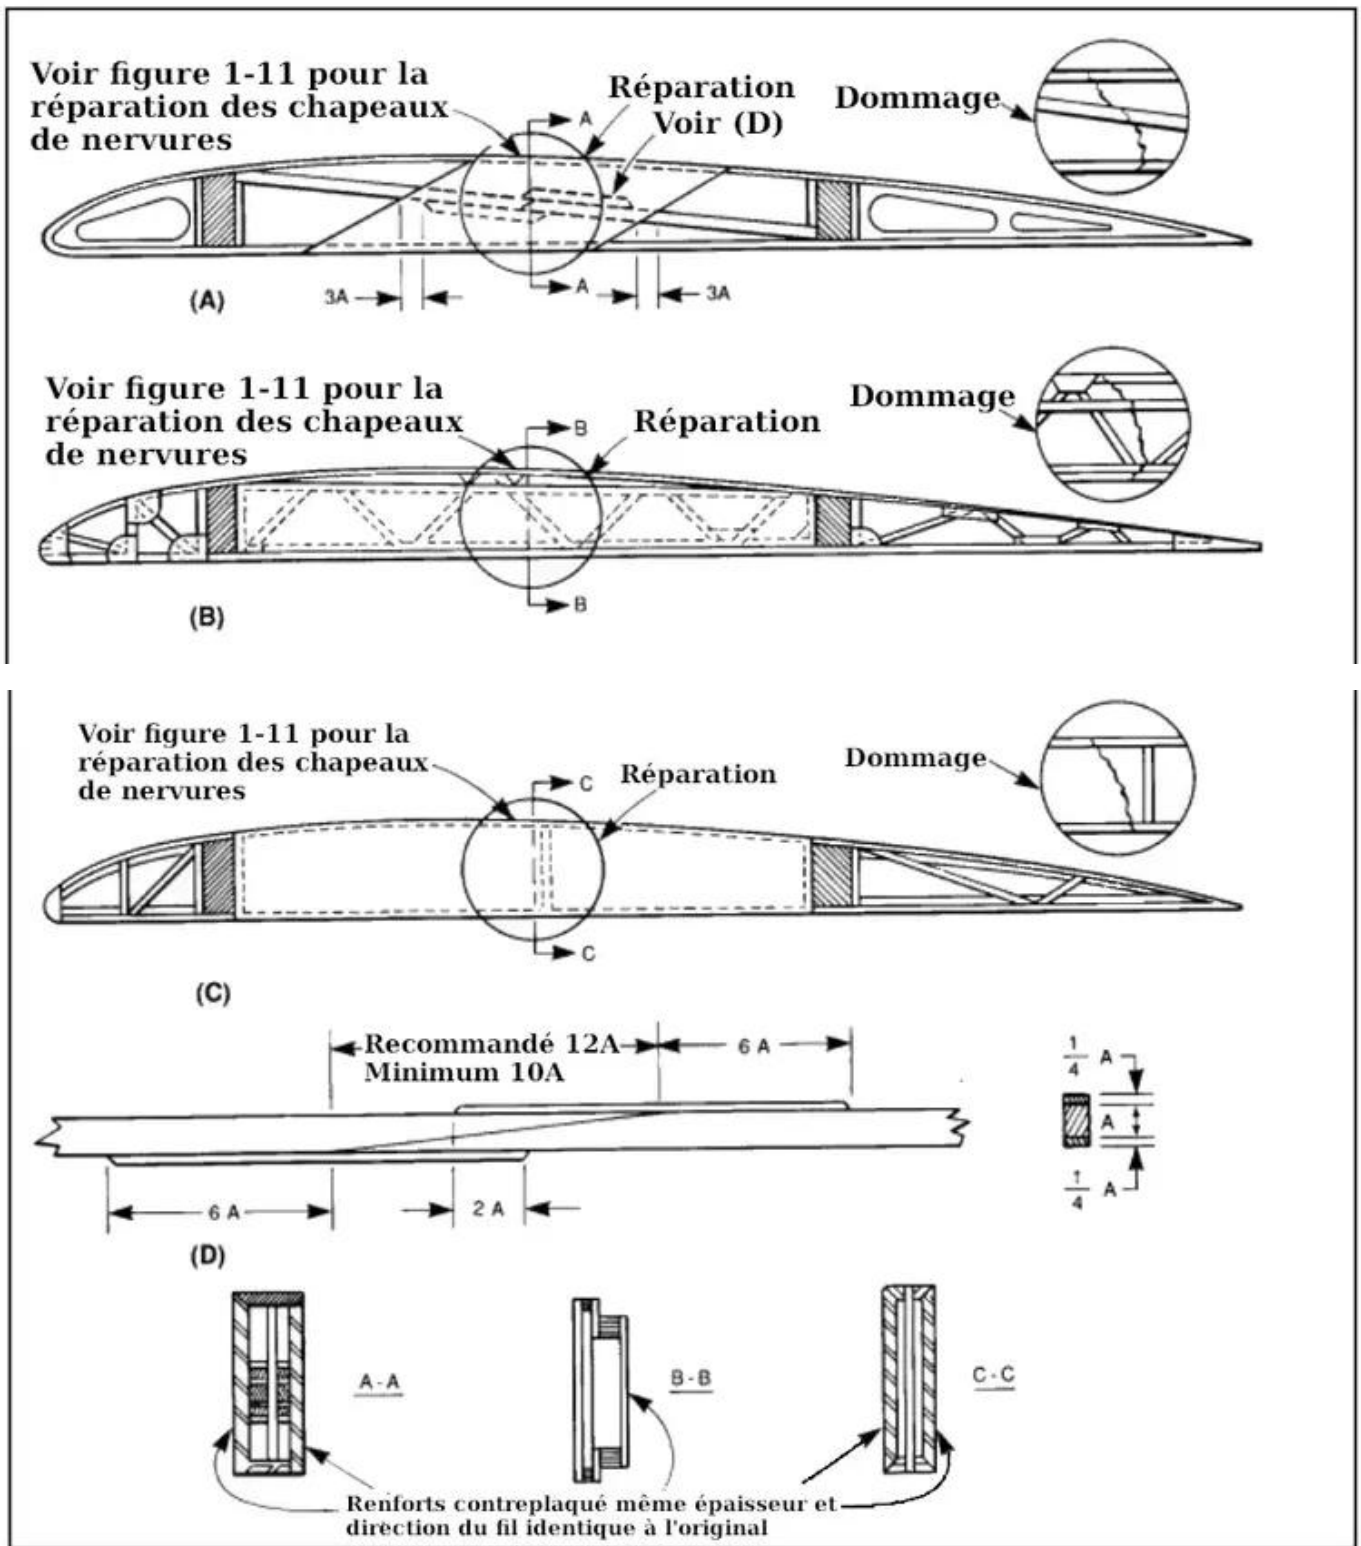
FIGURE 1-12. Réparations des nervures en compression types

**b. Réparation des nervures de compression.** Des méthodes acceptables de réparation des nervures de compression endommagées sont présentées à la figure 1-12.

(1) La figure 1-12(A) illustre la réparation d'une nervure de compression de type à section en « I » ; c'est-à-dire avec des semelles larges et peu épaisses, et une âme centrale en contreplaqué avec un élément de compression rectangulaire de chaque côté de l'âme. La nervure est supposée fissurée à travers les semelles, l'âme et l'élément de compression dans l'illustration. Couper l'élément de compression comme indiqué à la figure 1-12(D). Couper et remplacer la partie arrière

(2) La figure 1-12(B) illustre une nervure de compression du type qui est essentiellement une nervure standard avec des éléments de compression rectangulaires ajoutés d'un côté et une âme en contreplaqué de l'autre côté. La méthode utilisée dans cette réparation est essentiellement la même que celle de la figure 1-12(A), sauf que la plaque de renfort en contreplaqué, montrée en section B-B, est prolongée sur toute la distance entre les longerons.

(3) La figure 1-12(C) illustre une nervure de compression de type « I » avec un élément vertical rectangulaire de chaque côté de l'âme. La méthode de réparation est essentiellement la même que celle de la figure 1-12(A), sauf que les plaques de renfort en contreplaqué de chaque côté, représentées par des blocs hachurés en section C-C, sont prolongées sur toute la distance entre les longerons.
