Ce mois-ci, je vais poursuivre la série d'articles consacrés au bois aéronautique. Pour rappel, l'**épicéa (ou spruce) de Sitka est le bois de référence** utilisé dans la construction aéronautique. D'autres essences peuvent constituer des alternatives valables à l'épicéa, telles que le sapin de Douglas, le pin blanc et la Western Hemlock. Quel que soit le bois choisi par le constructeur ou le restaurateur d'aéronef, il faut veiller à ce que le type utilisé soit correct et que sa qualité soit conforme.

## BOIS DE COMPRESSION

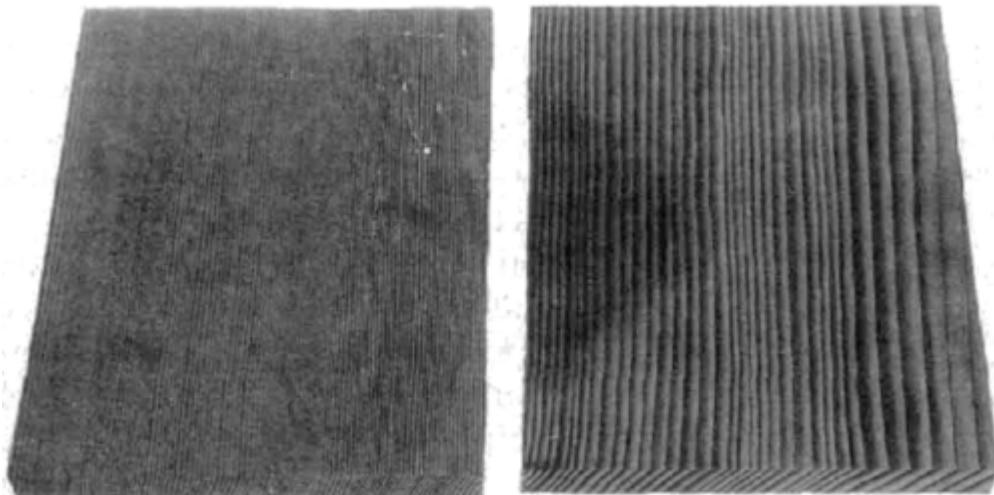
Figure 1 – Bois de compression (à gauche), bois normal (à droite).

Encore une fois, le bois de compression est toléré sous forme de traînées tant qu'elles ne dépassent pas 1/2" de largeur. La figure 1 montre un exemple de bois de compression. Le bois de compression ne doit pas être confondu avec la rupture en compression. La rupture en compression est un défaut beaucoup plus grave que nous allons traité maintenant.

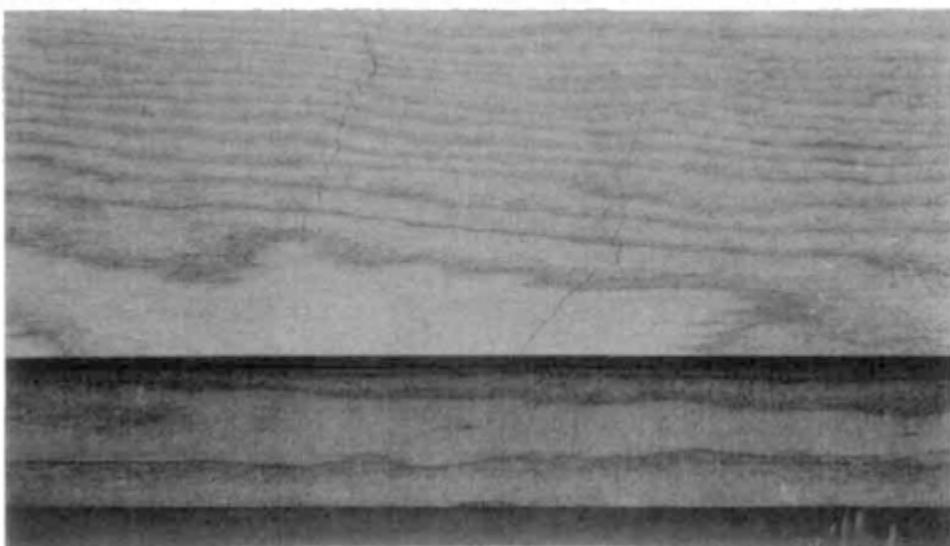
Figure 2 – Rupture en compression Western Hemlock.

Pour vérifier, on peut utiliser une source de lumière concentrée et observer la zone suspecte sous un angle de 45 à 90° par rapport au fil. La rupture apparaîtra comme une ligne irrégulière traversant le fil du bois. (Voir Figure 2 pour un exemple.)

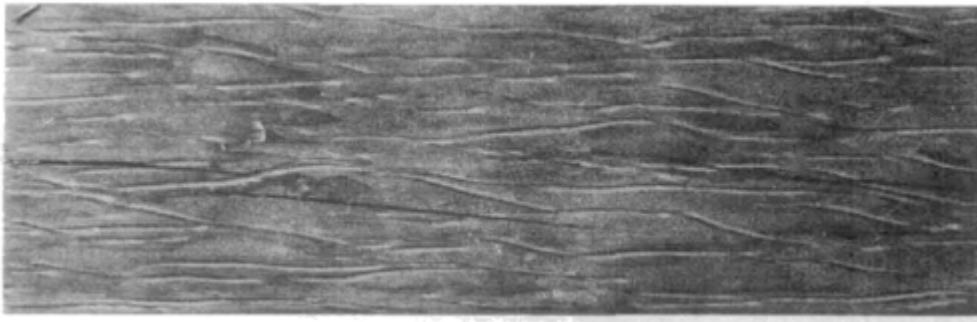
Figure 3 – Cernes en compression tangencielle..

Le bois de compression présente généralement des cernes annuels relativement larges et prend, une fois sec, une teinte jaunâtre ou légèrement brunâtre. On le trouve le plus souvent sous forme de traînées de bois plus foncé, alternant avec des traînées de bois normal.

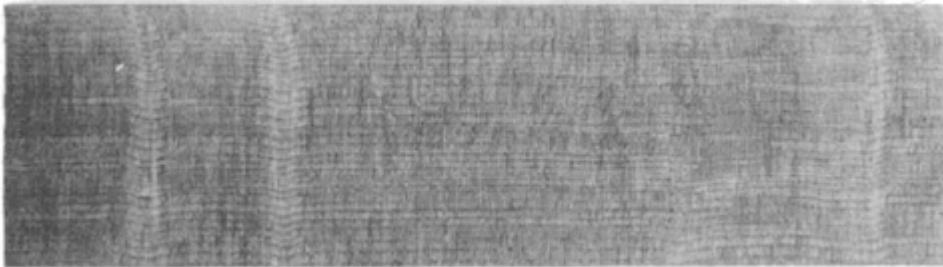
Figure 4 – Cernes en compression radiale.

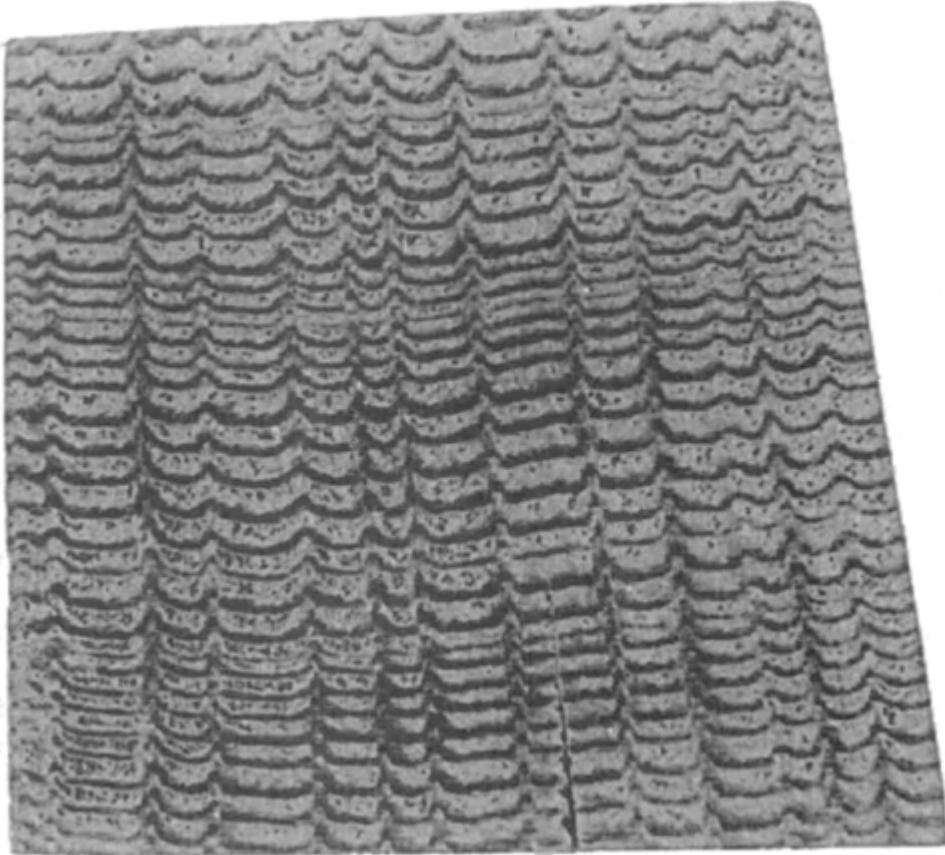
Figure 5 – Cernes en compression transversale.

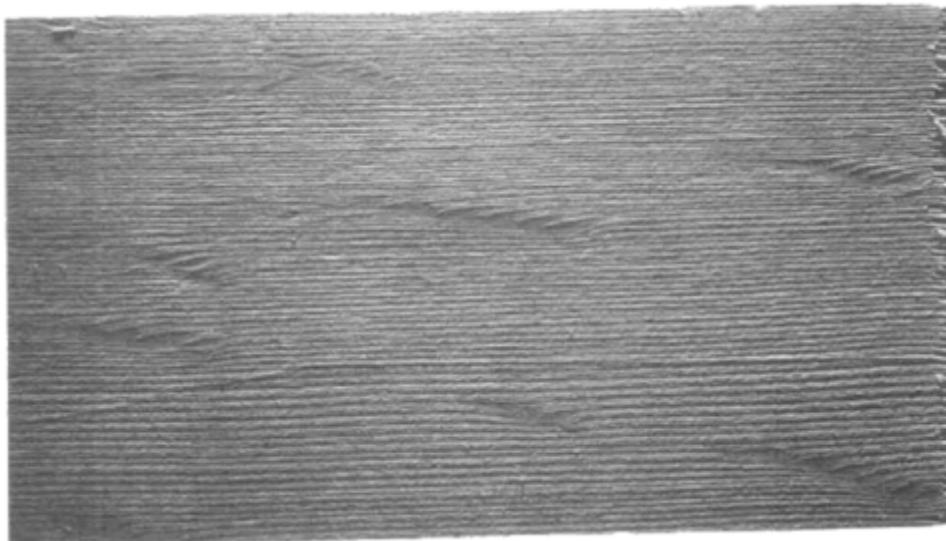
Figure 6 / Griffes d'ours.

Une variante courante est appelée griffes d'ours, car elles ressemblent à des griffures sur la large face de la planche (voir Figure 3). Ces marques sont considérées comme des imperfections esthétiques et non comme des défauts structurels : elles sont donc acceptables et n'affectent pas la résistance mécanique du bois. Les griffes d'ours sont facilement visibles et peuvent inquiéter un constructeur inexpérimenté. Elles ne doivent pas être confondues avec le fil ondé :

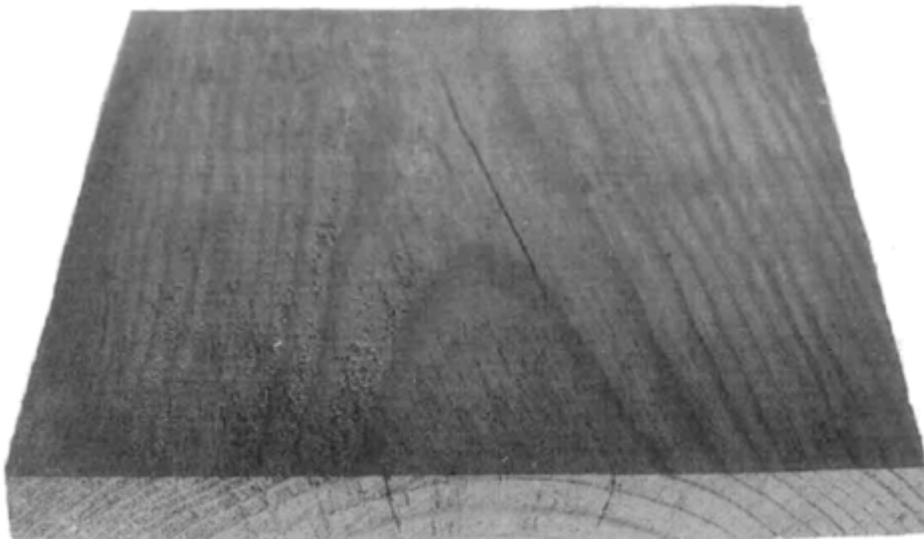
Figure 7 - Fentes et gerces.

Les fentes complètes résultent soit d'une manutention brutale, soit d'une contrainte mécanique imposée au bois. Une telle fente s'étend généralement sur toute l'épaisseur de la pièce. Elles peuvent apparaître n'importe où dans le bois et constituent toujours un motif de rejet.

Les gerces sont des fissures longitudinales dans le bois qui traversent les cernes annuels. Elles sont généralement causées par un retrait inégal du bois lors du séchage.
