RÉPARATION DE L'ENTOILAGE CECONITE

Régler les petits et les gros dégats.

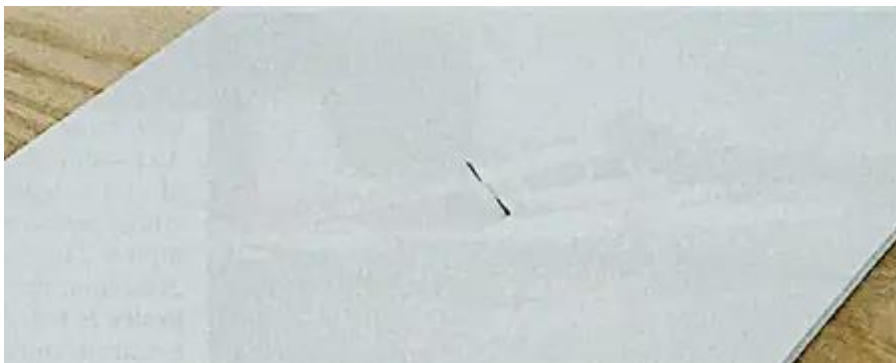
Zone de détérioration de l'entoilage

La réparation des dommages légers, qui doivent être inférieurs à 16" de longueur, avec une pièce collée à l'enduit est limitée aux aéronefs ayant une vitesse maximale à ne jamais dépasser (VNE) inférieure à 150 mph. La première étape de réparation consiste à retirer l'enduit butyrate jusqu'aux couches de nitrate autour de la zone endommagée. Si le dommage est inférieur à 8" de long, incluez une zone de recouvrement de 2" pour la pièce. Si le dommage est supérieur à 8" mais inférieur à 16", vous devrez retirer l'enduit butyrate sur un recouvrement de 4" tout autour du dommage.

Retirer l'enduit butyrate jusqu'à la couche de nitrate est important. Le nitrate est le premier enduit appliqué sur le Ceconite car l'enduit butyrate n'adhère pas au tissu polyester. Dans le même ordre d'idée, le nitrate n'adhère pas à l'enduit butyrate, donc vous devez retirer tout l'enduit butyrate autour de la zone endommagée.

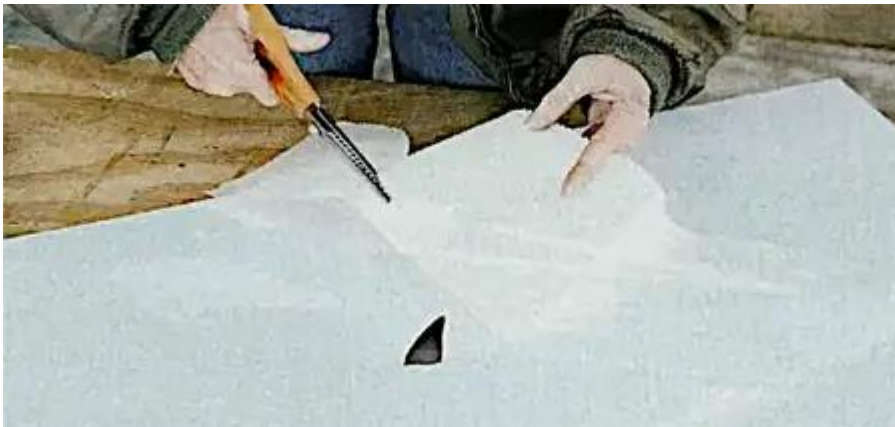
Découpe de la toile pour réparation.

Après avoir retiré l'enduit, découpez votre pièce dans un tissu neuf, après avoir soigneusement mesuré la zone sans enduit. Utilisez des ciseaux cranteurs et assurez-vous que la pièce est du même grammage de tissu que celui de l'avion et qu'elle possède le recouvrement requis. Pour éviter tout problème futur, découpez la pièce dans un tissu très lisse car il est difficile d'enlever les plis.

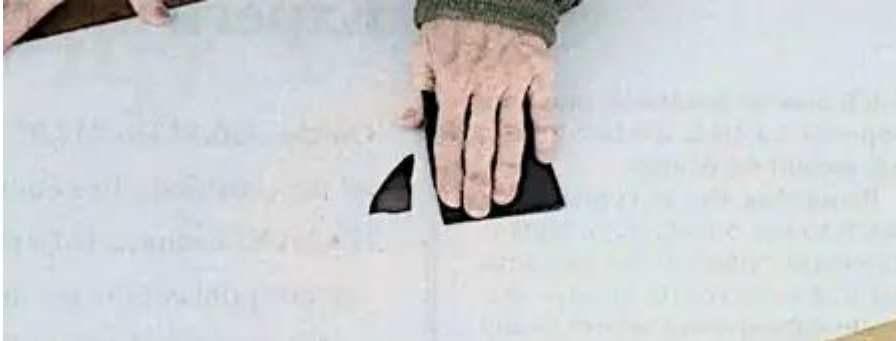
Vous pouvez poncer les couches d'apprêt avant réparation.

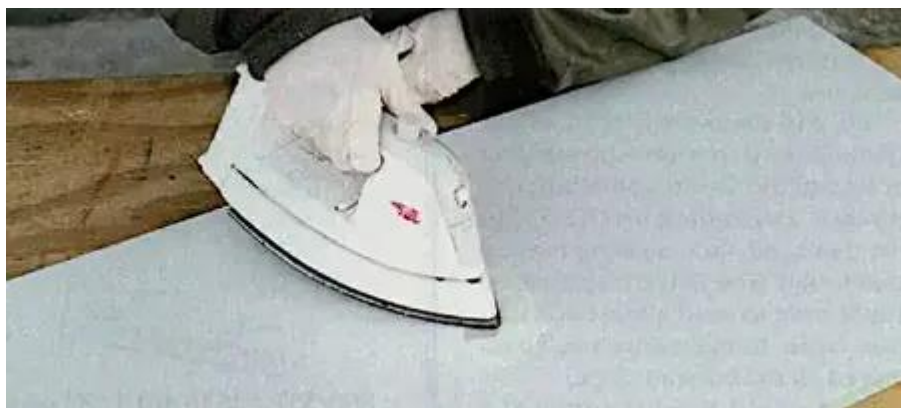
À l'aide d'un fer calibré réglé à 250° F, chauffez la pièce pour la tendre. Ne repassez pas les zones encollées car la chaleur risque de détendre la colle à tissu.

Une fois la pièce découpée, collez-la en place en utilisant la colle pour tissu Ceconite Super Seam. Les bords crantés de la pièce lui donnent une plus grande surface de collage par rapport à une coupe droite. Assurez-vous d'appliquer la colle sur toute la zone de recouvrement. Laissez la colle sécher complètement (au moins une heure), puis utilisez un fer calibré réglé à 250° F pour tendre thermiquement la pièce. Ne repassez pas sur les zones encollées car la chaleur risque de détendre la colle pour tissu.

Après avoir soigneusement cousu la pièce en place avec le point de baseball, rétractez la pièce avec un fer calibré réglé à 250°F. Les étapes restantes sont les mêmes que pour une réparation collée à l'enduit. Appliquez des bandes de finition sur les coutures puis reconstruisez les couches d'enduit nitrate et butyrate.
