VOTRE MISE À L'AIR LIBRE EST-ELLE BONNE ?

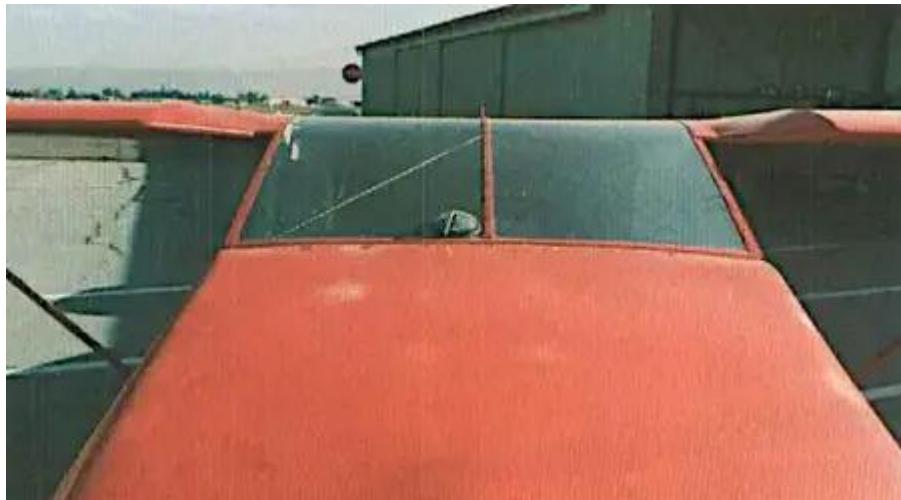
A l'air affreux... fonctionne bien.

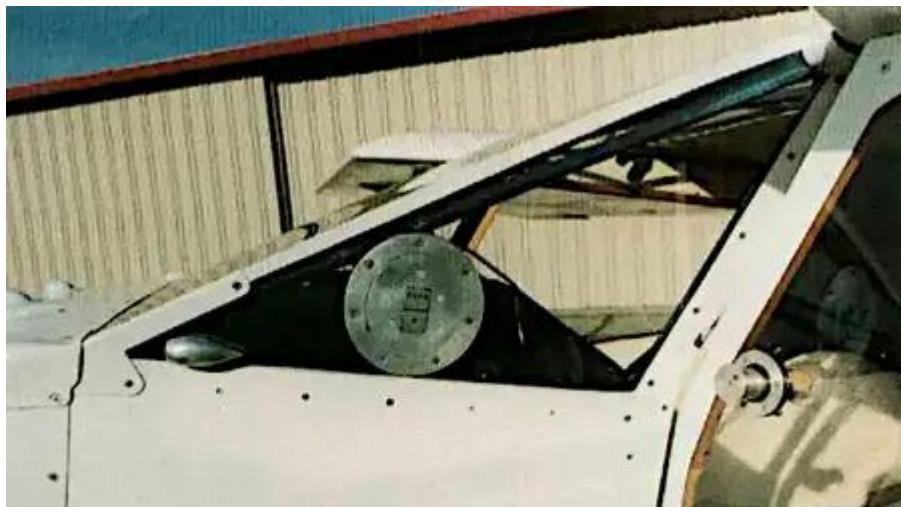
A l'air bien . . . fonctionne affreusement !

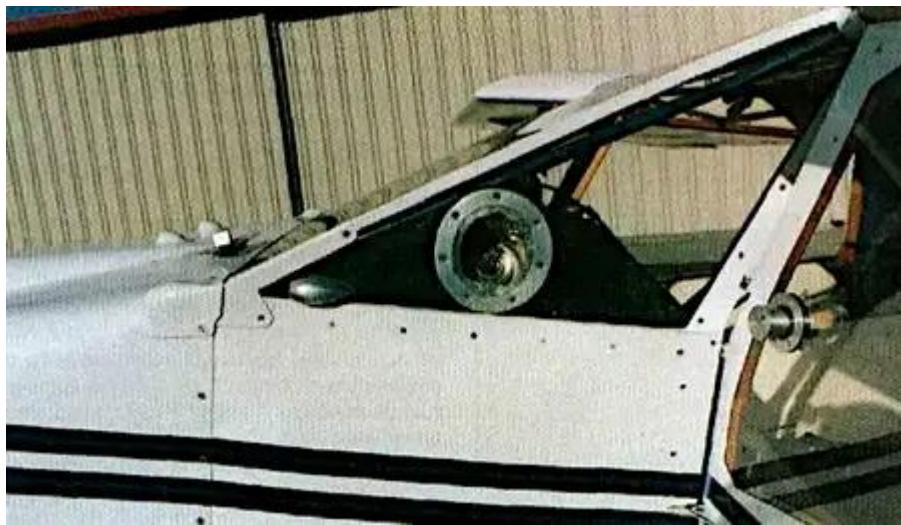
Couvercle du col de remplissage retiré. La prise d'air à l'avant est l'air de refroidissement de la radio.

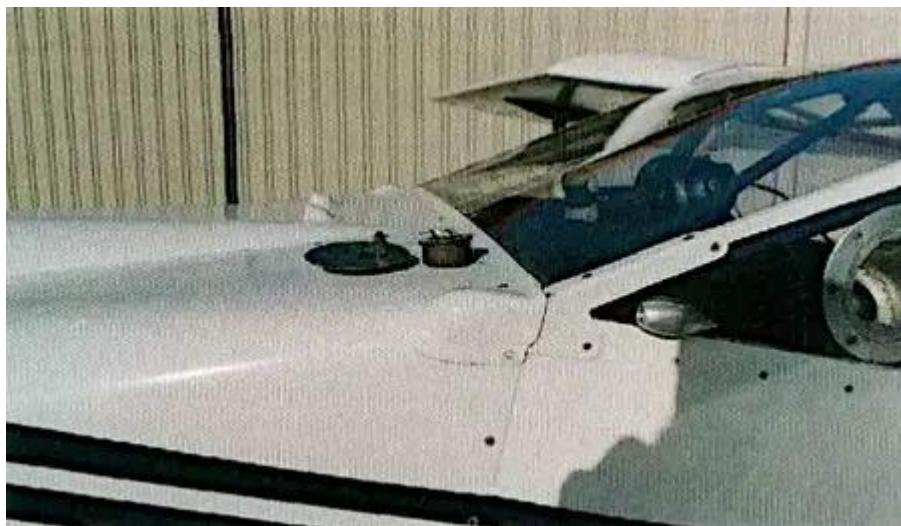
Couvercle affleurant et bouchon de bouteille Thermos.

Lorsque j'ai construit mon premier Taiwind, je ne supportais pas l'idée d'un gros bouchon de réservoir laid avec un tube en cuivre qui dépassait, perturbant l'écoulement de l'air sur le pare-brise efficace, alors j'ai encastré le col de remplissage et prévu une plaque affleurante sur le bouchon de carburant (bouchon de bouteille Thermos) fixée avec un loquet Hartman. J'ai percé un trou de 3/32 dans le bouchon de carburant, croyant que

suffisamment d'air pourrait entrer autour du loquet légèrement lâche pour satisfaire les besoins. Cela avait fière allure. Cela aurait pu être fatal.

Cependant, j'avais involontairement créé une autre source de danger. L'eau de pluie ou la rosée ruisselant sur le pare-brise pouvait désormais entrer autour du loquet Hartman, remplir l'évent et ensuite pénétrer dans le réservoir par le trou du bouchon Thermos. Heureusement, j'ai découvert de l'eau dans le gascolateur, et en regardant dans le réservoir avec une lampe de poche, je pouvais voir de grandes flaques d'eau circuler sur le fond plat du réservoir lorsque l'aile était relevée. Cela a été aspiré avec un pistolet de nettoyage pour moteur, et dorénavant, si l'avion était attaché à l'extérieur, l'ensemble du dispositif de remplissage était scellé avec un morceau de ruban adhésif 600 mph.

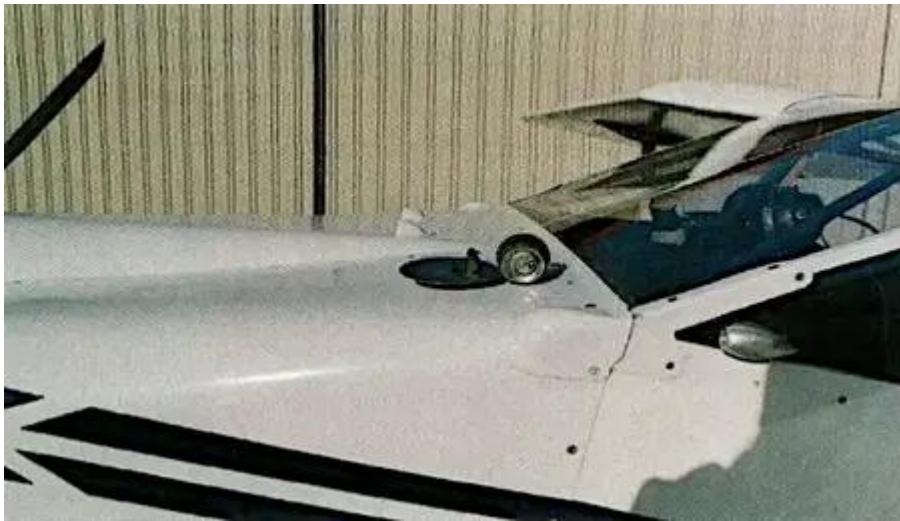
Le trou de mise à l'air dans le bouchon est maintenant bouché avec un AN3.

De retour au terrain, nous fabriquons une prise d'air type « écope », la fixons sous le fuselage et la raccordons à un raccord sur le col de remplissage sous le bouchon. N'oublions pas de boucher les trous du bouchon Thermos, sinon la succion pourrait surpasser la pression provenant d'une autre source. Prêts pour un nouveau test ? La jauge de carburant indique un quart de réservoir.

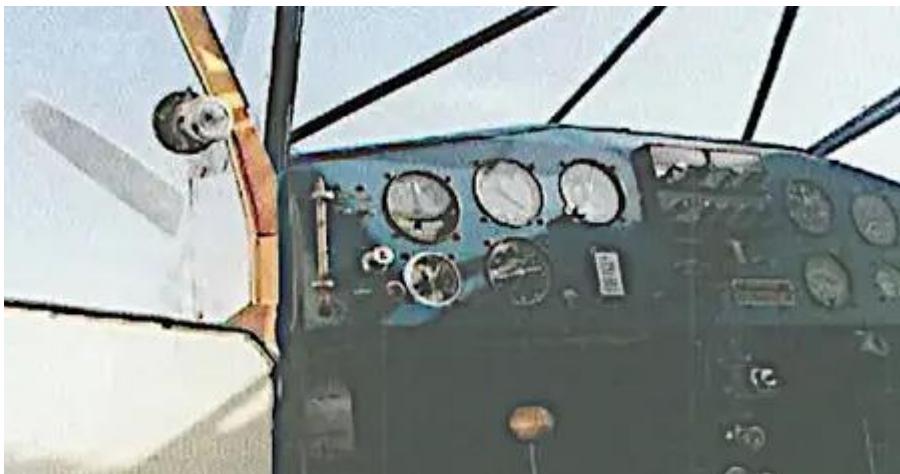
Jauge de carburant à l'extrême gauche du panneau et reliée directement au réservoir. Précise au sol, peu fiable en l'air.

enthousiasme est de courte durée, cependant, car la pression dans le réservoir fait maintenant jaillir du carburant brut du haut de la jauge déconnectée, provoquant une activité fébrile dans le poste de pilotage, tandis que nous déconnectons notre instrument de test et réinstallons la jauge sur le raccord supérieur.

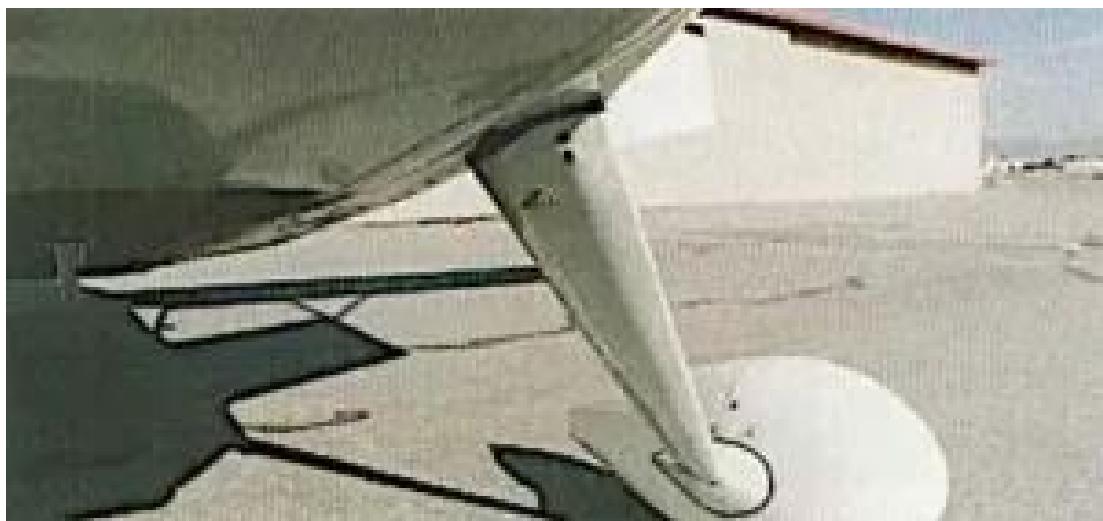
Mise à l'air du réservoir de carburant... fonctionne parfaitement.

Nous ne pouvons pas laisser cela continuer, donc nous déplaçons la prise d'air vers le carénage du train d'atterrissement et recommençons toute la procédure. Cette fois, nous prenons la peine de boucher la jauge de carburant.

Que pourrait-il encore mal se passer ? Eh bien, je suppose qu'un frelon pourrait construire un nid dans le scoop de 1/4", si profondément qu'il ne serait pas visible. Donc, périodiquement, je pousse un tube en plastique sur l'ouverture et je pressurise le réservoir avec un souffle d'air. Ensuite, je maintiens le tube contre ma joue et vérifie le retour d'air. Je sens enfin que nous avons un système fiable et avons finalement remporté la bataille de la ventilation !
