AJUSTAGE ET MONTAGE D'UNE VERRIÈRE BULLE

Ceci est une étude sur l'ajustement et le montage d'une verrière coulissante de type bulle sur un avion biplace côté à côté.

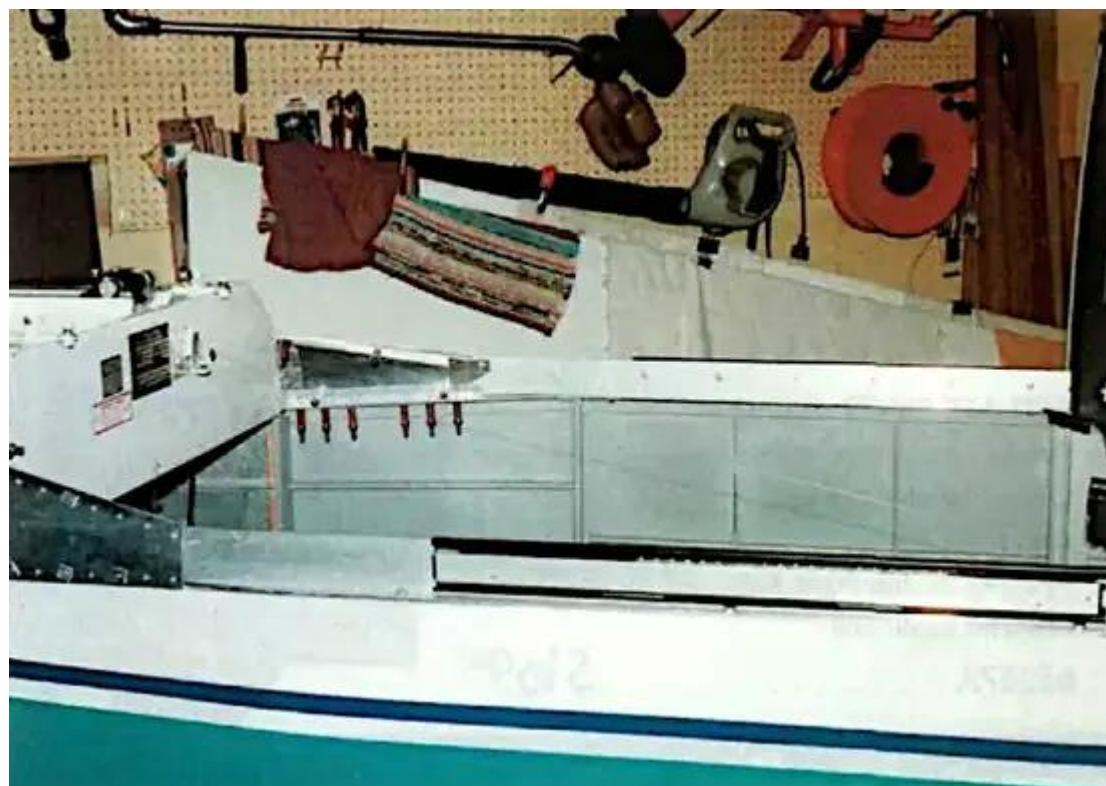
Figure 1

Les glissières à billes furent montées latéralement sur la branche verticale d'équerres en aluminium, qui furent, à leur tour, boulonnées aux longerons latéraux du cockpit. Cette méthode de montage impliquait une pièce supplémentaire, mais s'avéra beaucoup plus facile à installer. Les nouvelles glissières, les équerres de montage et les nouveaux goussets d'angle arrière sont montrés à la Figure 1.

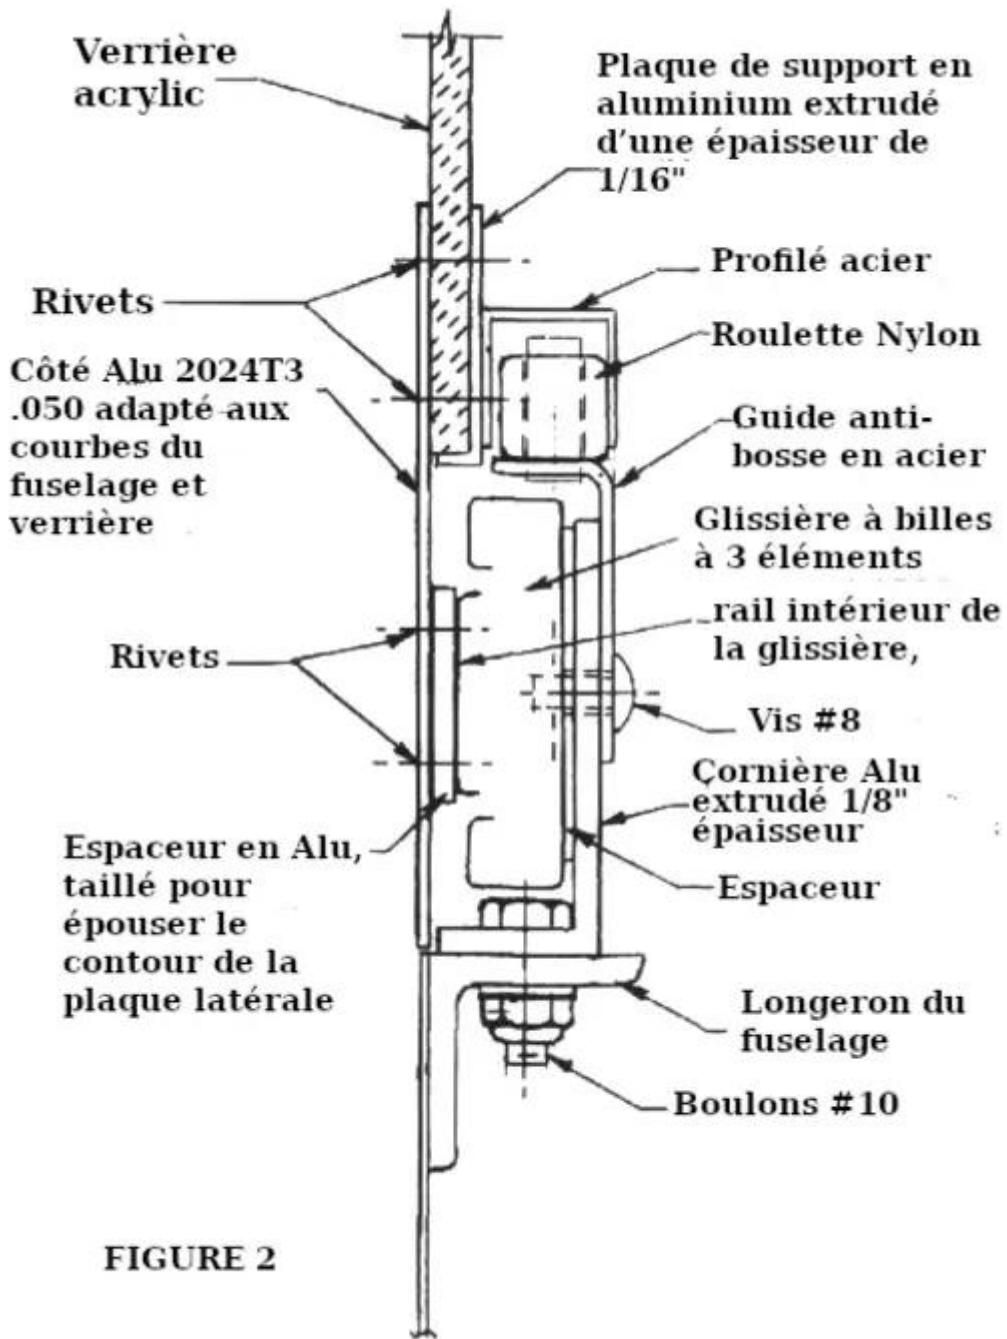
FIGURE 2

Des plaques latérales en 2024-T3 de 0,050 po furent fixées au rail extérieur des glissières à billes à l'aide d'entretoises pour positionner les plaques latérales affleurantes aux revêtements latéraux du fuselage. Cela fournissait un cadre pour contenir la bulle en acrylique. Les pièces furent ajustées et percées en avant-trous, puis maintenues avec des clecos sous-dimensionnés. Toutes les pièces furent découpées avec de la marge, lorsque c'était possible, puis ajustées plus précisément après de nouvelles mesures lors des assemblages à blanc. Une section à travers l'ensemble de la glissière à billes est montrée à la Figure 2.

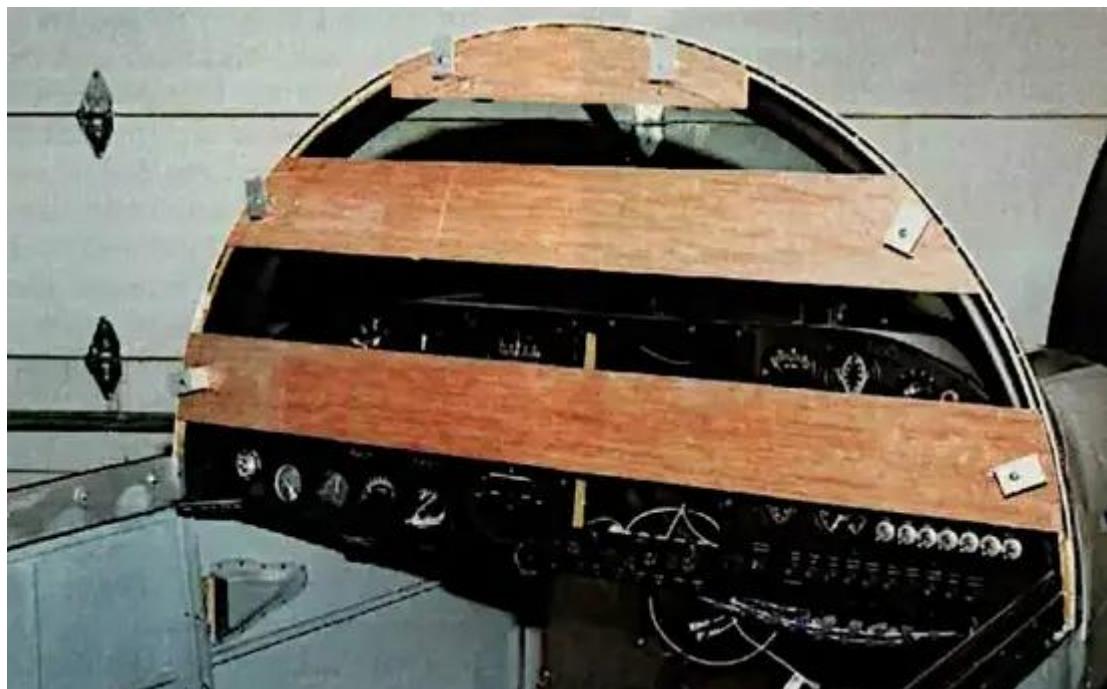
Figure 3

Après avoir ajusté l'arceau au gabarit, il fallait ensuite l'ajuster au pare-brise réel pour les corrections finales. J'ai coupé les extrémités du tube 1/8" avant qu'elles ne touchent les rails latéraux et utilisé des cales pour relever l'arceau à la hauteur requise. Il a été nécessaire de faire des encoches aux extrémités des tubes pour dégager les équerres de support des glissières à billes. Il est important de positionner l'arceau de la verrière à une distance uniforme de l'arceau du pare-brise. Dans mon cas, un espace de 1/4" était nécessaire pour le joint souple utilisé. Pour ce faire, j'ai utilisé une entretoise en contreplaqué de 1/4" d'épaisseur que j'ai serrée contre l'arceau du pare-brise, puis j'ai serré l'arceau de la verrière contre le contreplaqué. Cette méthode est illustrée à la Figure 3. L'arceau est maintenant prêt à recevoir la bulle en acrylique.

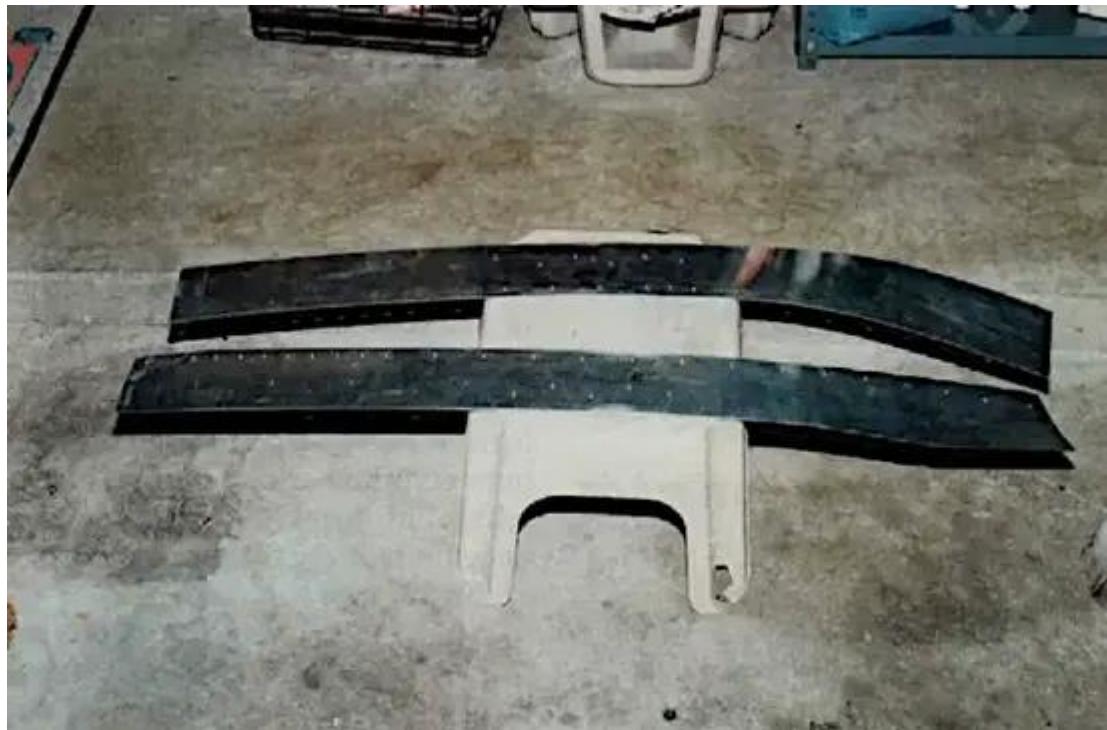
Ensuite, les plaques latérales sont découpées et formées (cintrées) à leurs extrémités arrière et avant pour s'adapter aux courbures de la bulle et du fuselage. La Figure 4 montre le résultat de cette opération de formage. J'ai décidé de prolonger les plaques latérales vers l'arrière afin de rejoindre le cadre de guidage arrière, pour minimiser les contraintes au niveau du joint sur la bulle en acrylique. Cette décision a entraîné des

difficultés considérables de formage en raison des courbures composées complexes à l'interface entre la verrière et le fuselage, à l'arrière des glissières à billes.

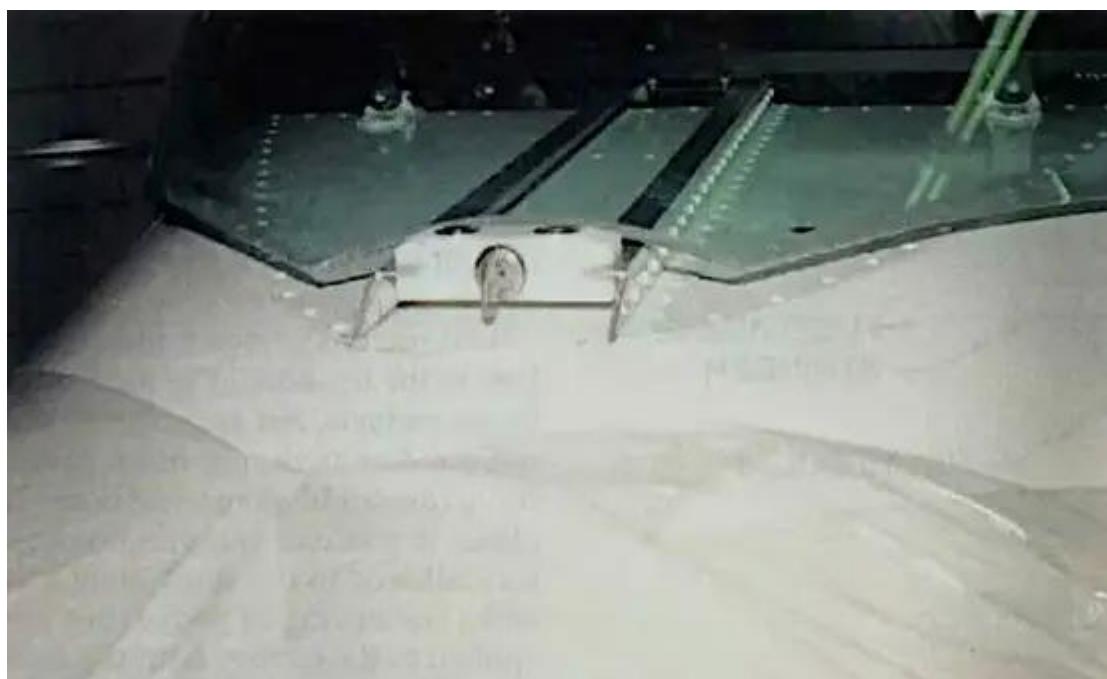
Figure 5

Le bordage a été stratifié avec la verrière en place sur le fuselage. Le fuselage était protégé par un film en polyéthylène, et la bulle en acrylique était protégée par du papier et du ruban adhésif de masquage. Une entretoise en carton de 0,050" a été utilisée pour séparer le bordage du fuselage afin d'assurer un jeu minimal et d'éviter toute abrasion. Le moule pour le stratifié en fibre de verre a été réalisé en pâte à modeler. Si je devais le refaire, j'utiliserais du plâtre. La pâte à modeler ne gardait pas suffisamment sa forme et laissait certaines irrégularités du carton en dessous se transférer dans le stratifié. L'entretoise en carton, le moule en pâte à modeler et le stratifié initial sont montrés aux Figures 6, 7 et 8.

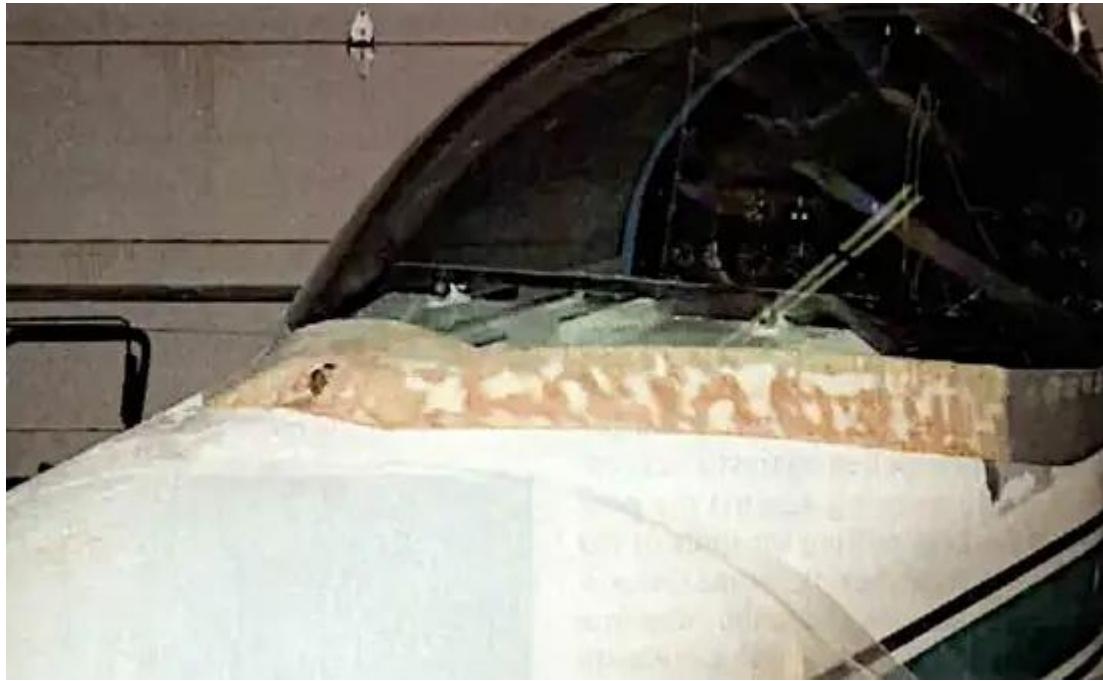
Figure 9

Une meule de découpe Dremel a été utilisée pour enlever soigneusement l'excédent du stratifié jusqu'à la bordure de ruban de masquage sur la bulle. Une vue du bordage arrière fini et ajusté sur la bulle est montrée à la Figure 9.

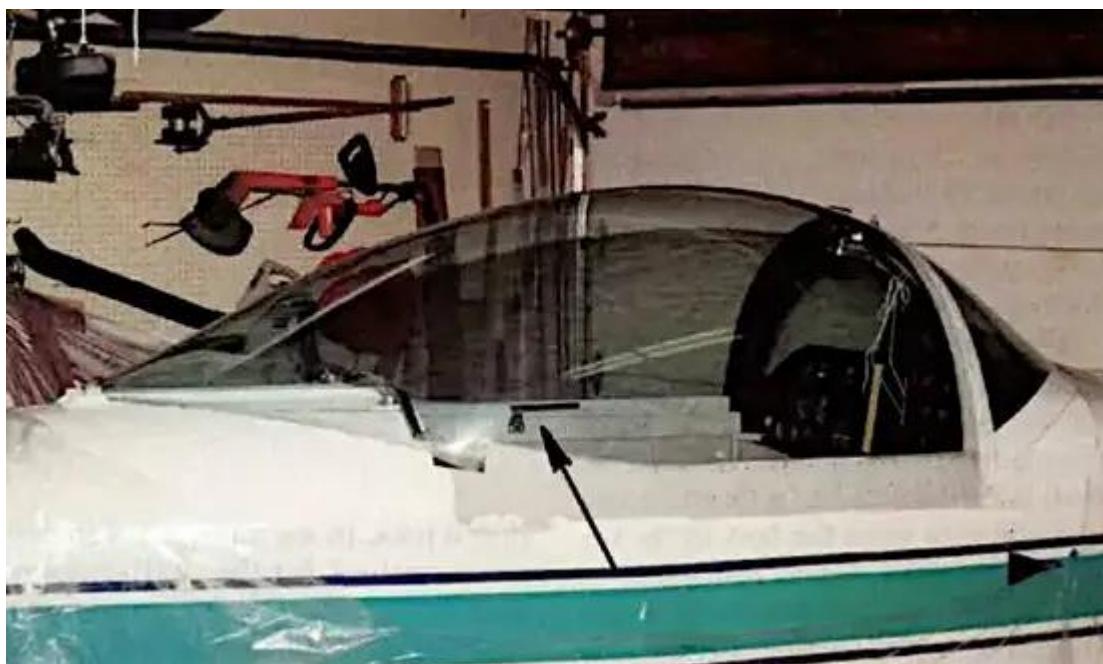
Figure 10

La bulle doit être positionnée sur l'arceau à l'avant et sur des cales en bois à l'arrière. Les côtés de la bulle doivent s'emboîter à l'intérieur des plaques latérales. Lorsque l'alignement est satisfaisant, la bulle peut être percée et fixée à l'aide de clecos sous-dimensionnés (3/32") sur l'arceau et les plaques latérales.

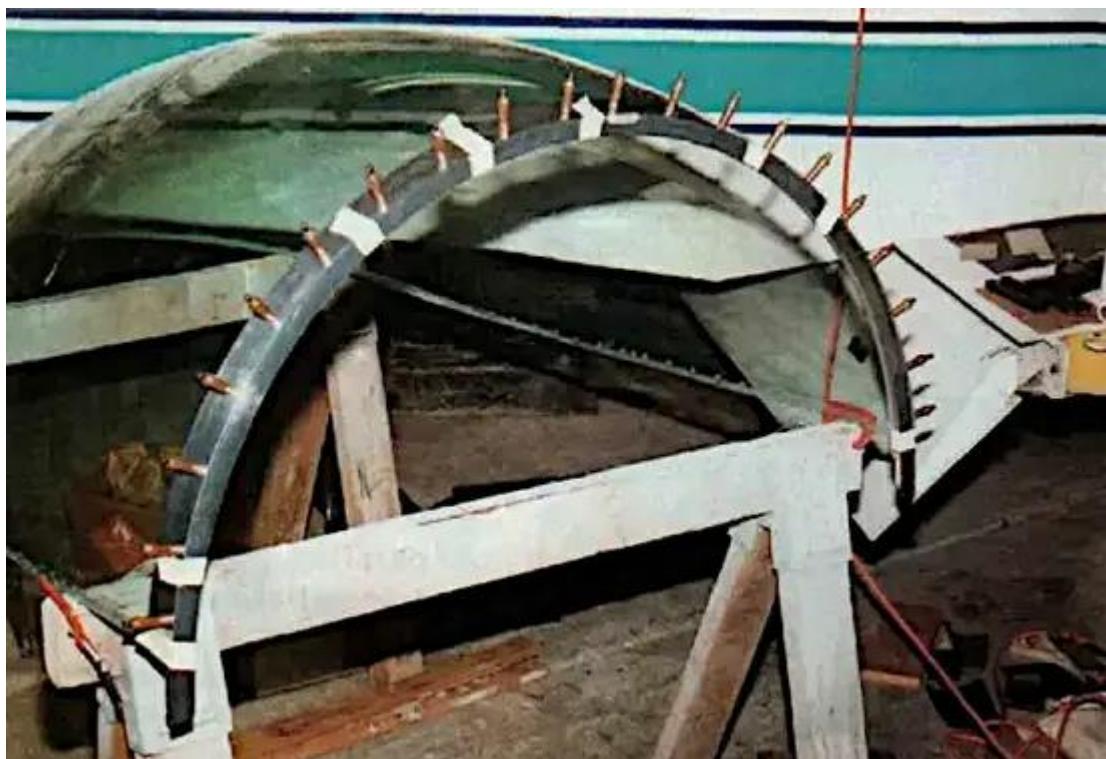
Figure 11

J'ai ensuite fabriqué des bandes d'appui plates pour les arceaux de la verrière et du pare-brise. Le but de ces bandes est de fournir une surface plane pour un joint de type compression. Une vue du capot avant et de la bande d'appui plate est montrée aux Figures 11 et 12. Des joints tubulaires de type « P » en EPDM furent installés sur la bande d'appui de la verrière. Un ajustement précis de l'arceau de la verrière a permis d'obtenir un contact de joint uniforme tout autour. L'étanchéité du joint fut vérifiée par un test au tuyau d'arrosage : il s'est révélé étanche, sauf tout en bas où la bande d'appui avait été interrompue à cause d'une interférence avec les équerres latérales. Des joints de type balai furent appliqués à cet endroit, et bien qu'ils ne soient pas aussi efficaces que les joints de compression, ils remplissent correctement leur fonction pour cette petite zone.

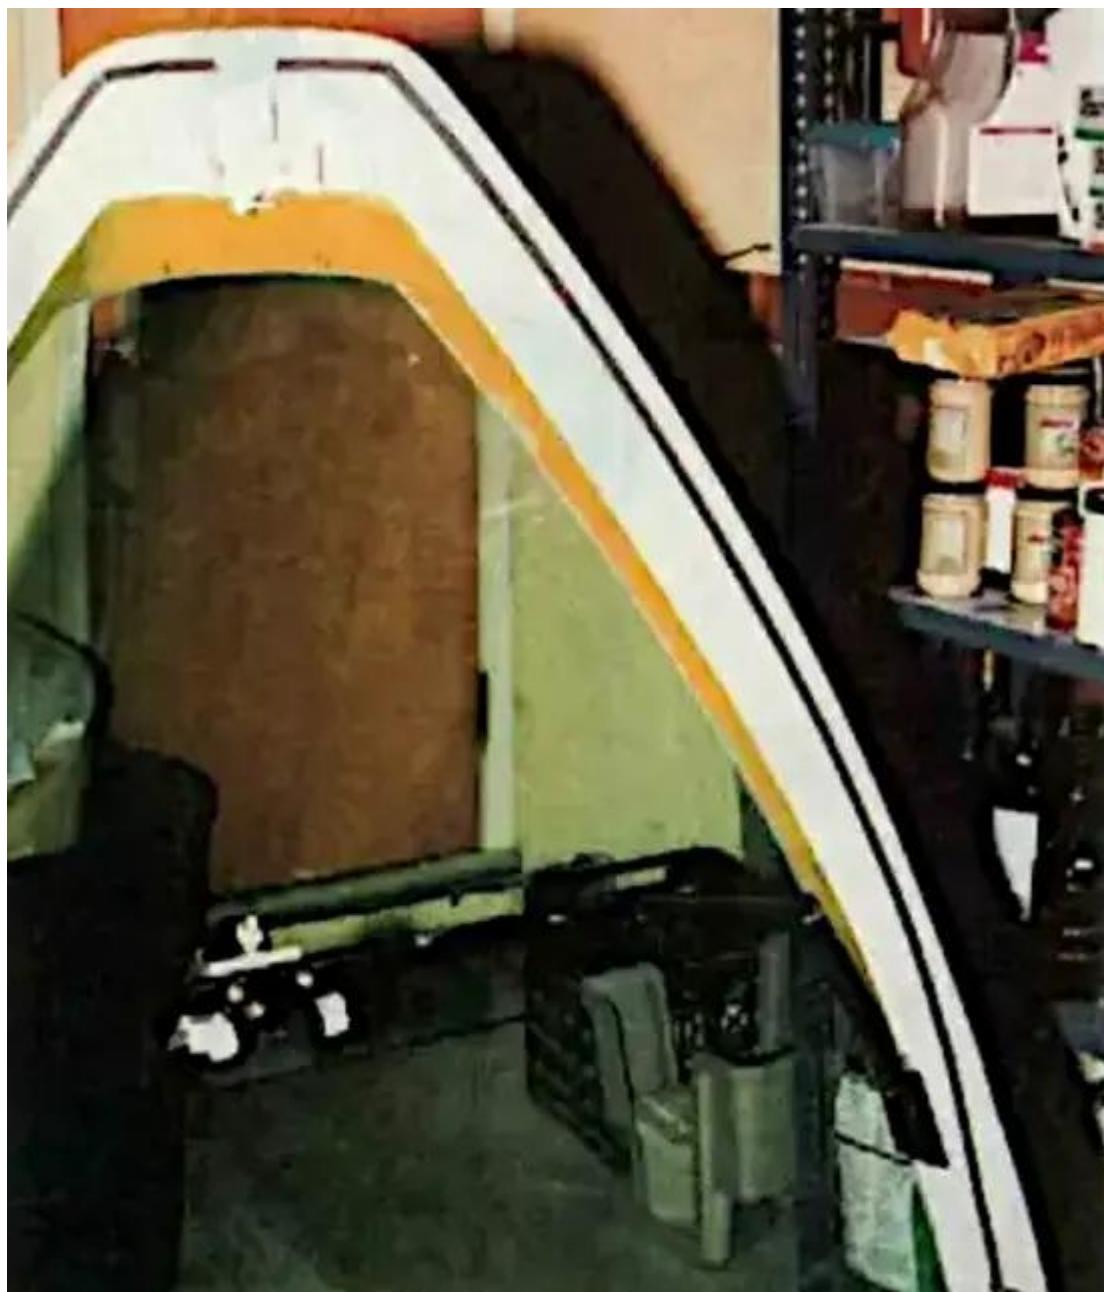
Figure 13

La verrière fut ensuite retirée de l'avion, et les repères de distance furent transférés sur le dessous, servant de guide pour l'emplacement des joints en « V ». Les bandes en « V » furent collées sous le bordage à l'aide de colle contact. Les joints ne furent installés qu'après la fin de toute la peinture. L'installation des joints en « V » est illustrée à la Figure 13.

Ensuite, des joints en « V » furent installés sous le bordage arrière en fibre de verre. Ces joints se dilatent sous la pression de l'air pour combler l'espace entre le bordage et le fuselage. Pour être efficaces, les joints doivent être installés à une distance uniforme de la peau du fuselage, de manière à juste la toucher lorsque la verrière est fermée.

Pour cela, un gabarit fut fabriqué à partir d'un fil de fer, avec une tige de rivet aveugle creuse fixée à une extrémité. Un ruban adhésif gradué en distances fut attaché au fil. Ce gabarit était placé sous le bordage et tiré jusqu'à ce que la tige de rivet touche la peau du fuselage et le dessous du bordage. La distance au point de contact était lue sur le ruban et marquée sur la surface extérieure du bordage. Cette opération fut répétée à intervalles réguliers tout autour du périmètre.

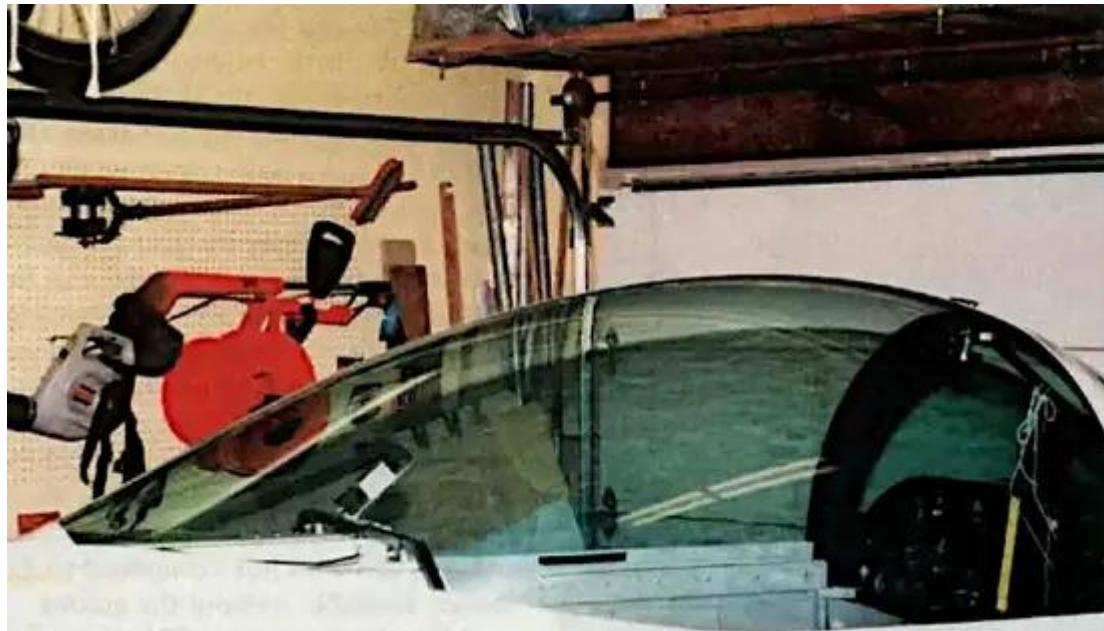
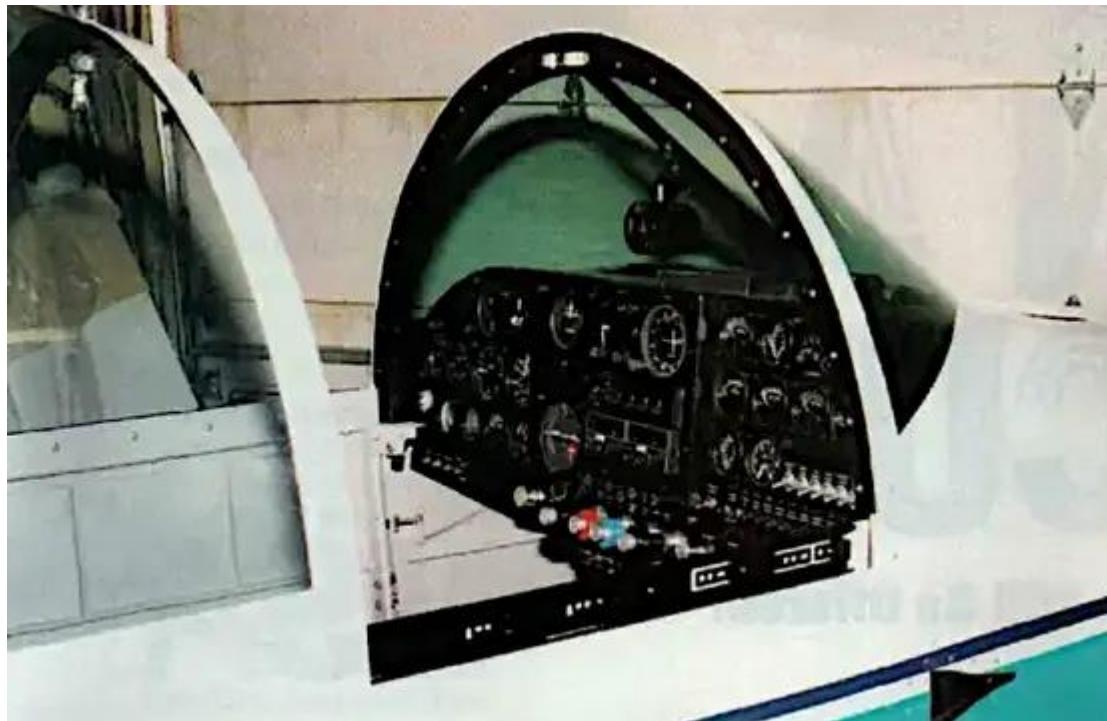
Les Figures 14 et 15 montrent la verrière terminée, en position fermée et ouverte.
