EFFET DES CARÉNAGES SUR LA VITESSE

Comparée au coût élevé de la puissance, la réduction de la traînée est un moyen beaucoup moins coûteux d'aller plus vite.

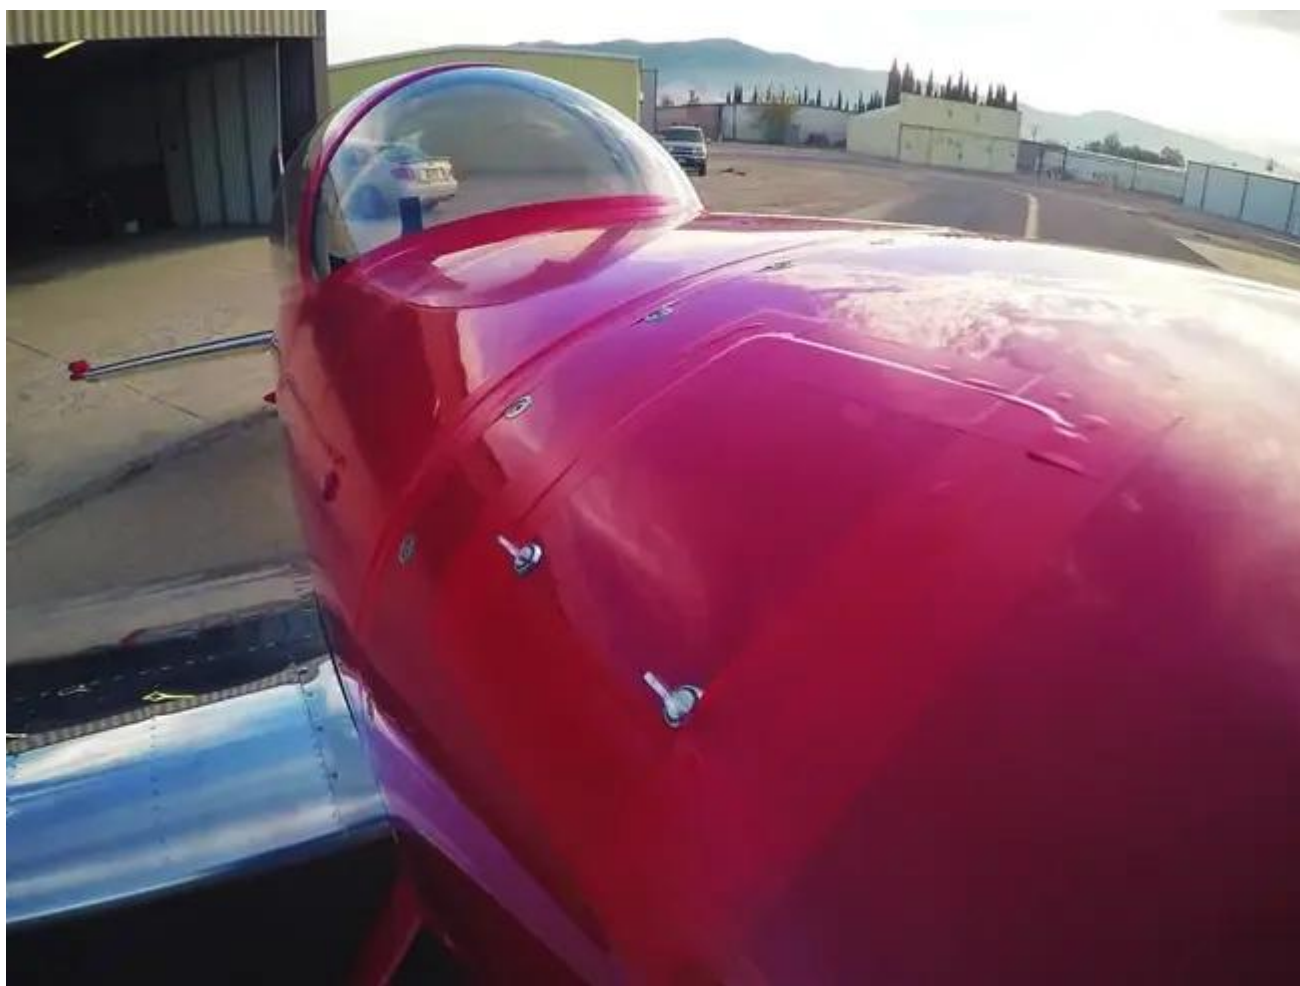
Porte d'accès du capotage et de la jauge de niveau d'hulle scellée avec du ruban vinyle.

J'ai acheté du ruban d'étanchéité de jeu Mylar de 38 mm (référence 4441) chez Wings & Wheels et je l'ai ajouté des deux côtés des jeux des gouvernes de profondeur et de la gouverne de direction. Le ruban d'étanchéité de jeu a été fixé avec le ruban double face recommandé de 16 mm (référence 4489), puis le bord d'attaque du ruban a été recouvert de ruban de sécurité PVC de 19 mm (référence 4396). De plus, j'ai recouvert de ruban la surface inférieure de la charnière du volet. Enfin, j'ai utilisé un rouleau de 36 yards de ruban vinyle rouge 3M 471 d'une largeur de 2". J'ai commencé par les jonctions entre tous les carénages et la structure de l'avion. J'ai également recouvert de ruban les deux prises d'air NACA pour la ventilation de la cabine. Les trous des boulons d'arrimage des ailes ont été recouverts. Les extrémités des ailerons, les extrémités extérieures des volets et les extrémités des gouvernes de profondeur ont été recouvertes de ruban afin de les rendre affleurantes. Sur un RV-8, les extrémités de ces gouvernes sont concaves à l'endroit où la nervure extérieure est fixée. Le reste du rouleau a été utilisé sur la jonction entre les parties supérieure et inférieure du capotage moteur, le pourtour de la trappe d'accès à la jauge de niveau d'huile et le pourtour de la porte de la soute à bagages.

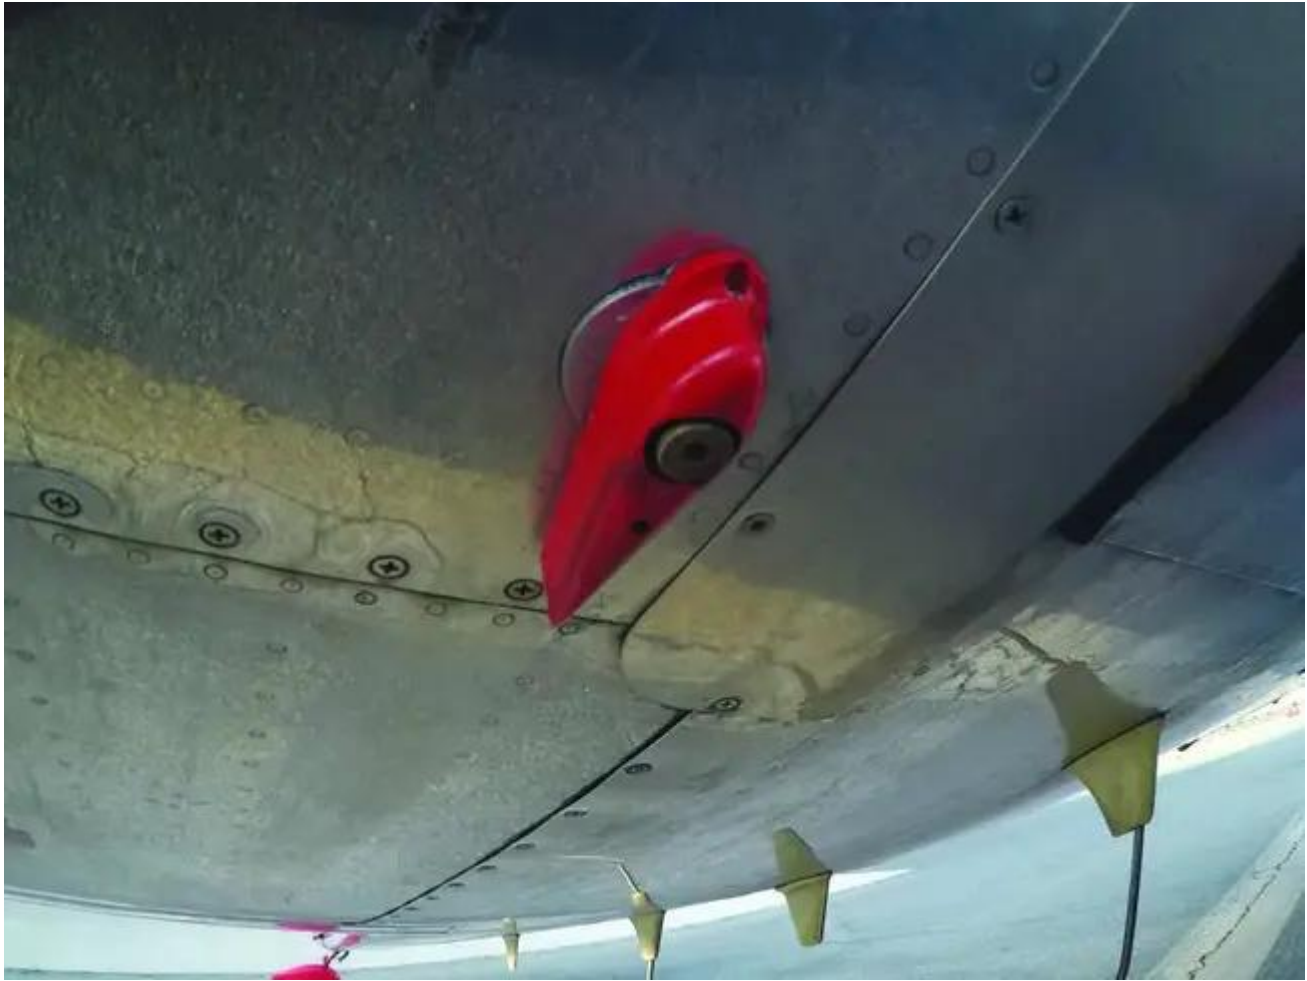
Les carénages du drain de carburant n'ont pas amélioré la vitesse maximale, mais ils ont amélioré l'esthétique.

Vol n°4 : L'ajout des carénages de vidange de carburant et de mise à l'air du carburant n'a pas produit de changement mesurable de la vitesse maximale. Ils apportent toutefois clairement un aspect plus fini à l'avion, ils seront donc conservés.

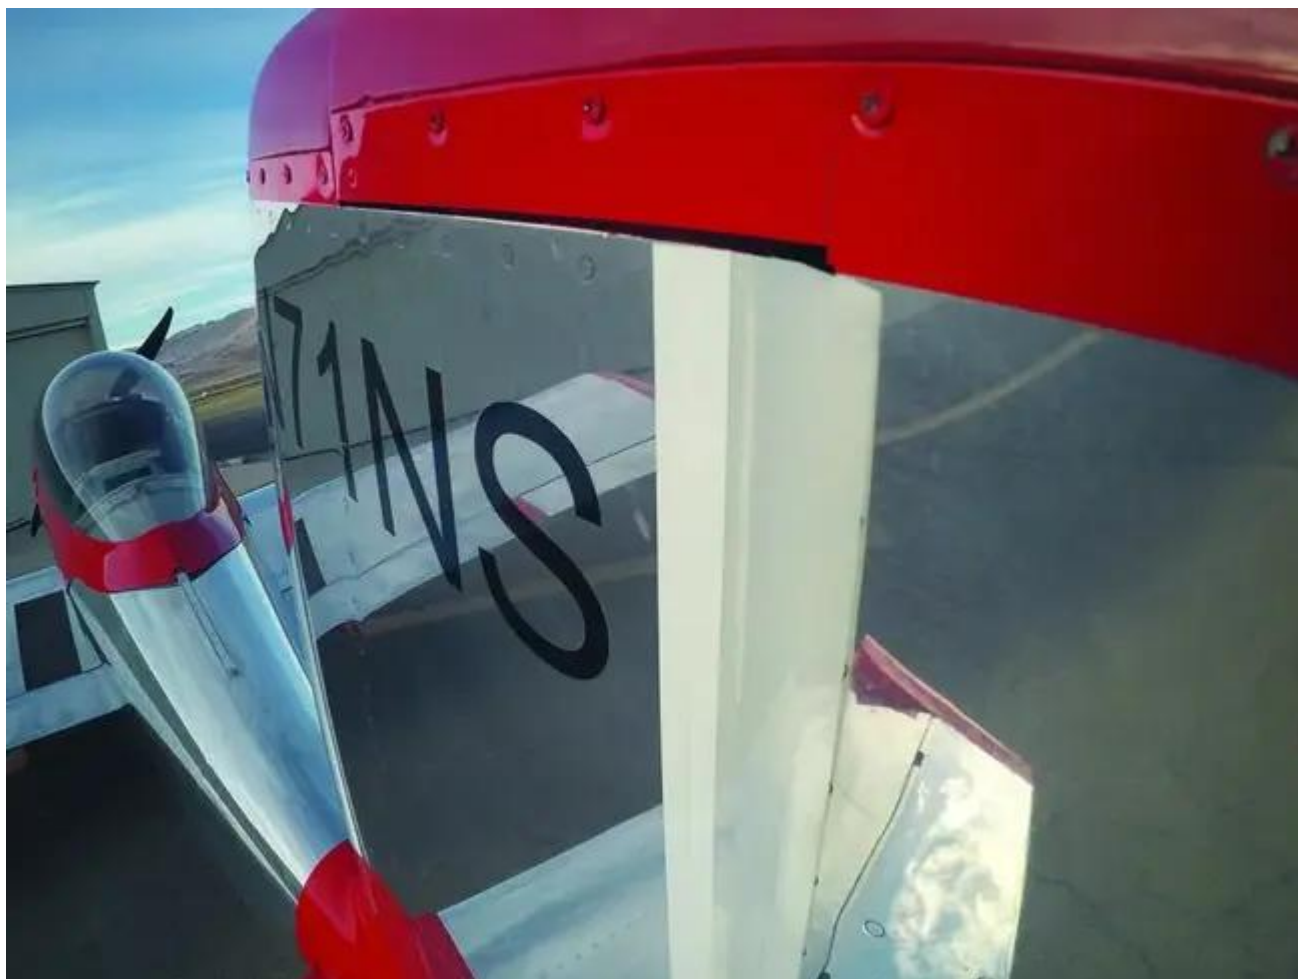
Le ruban d'étanchéité de jeu entre la gouverne de direction et le stabilisateur vertical n'est pas resté fixé au-dessus de 180 KTAS.

Vol n°5 : Le vol avec le ruban d'étanchéité de jeu de type planeur sur la gouverne de direction et la gouverne de profondeur a été un échec. Lorsque l'avion a accéléré au-delà de 180 Kt TAS, un léger bourdonnement s'est fait entendre pendant quelques secondes, puis il a disparu. Heureusement, j'avais prévu cette éventualité en inscrivant « Property of USAF » sur chaque pièce. Ainsi, même si le ruban d'étanchéité de jeu de type planeur a le potentiel de réduire la traînée, il n'a pas pu rester en place assez longtemps pour être utile. Peut-être que sur un avion plus lent, cela vaudrait la peine d'essayer. J'ai été un peu déçu, car les planeurs modernes de haute performance ont des VNE relativement élevées.

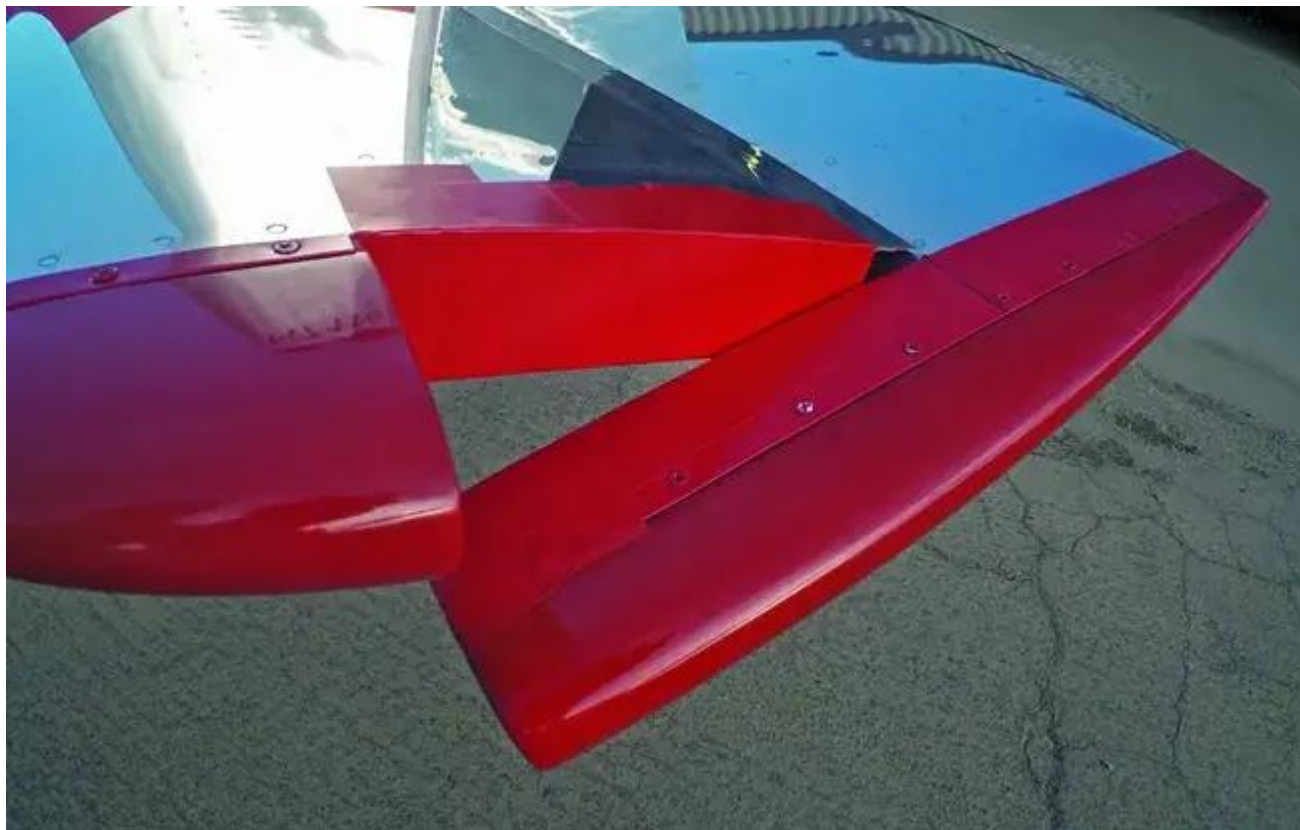
Les extrémités concaves du stabilisateur horizontal et des gouvernes de profondeur ont été scellées avec du ruban vinyle. Une meilleure approche pourrait être de sceller ces zones avec de petits carénages lors de la construction.

Vol n°6 : Le rouleau de ruban vinyle a permis d'augmenter la vitesse maximale jusqu'à 189 Kt TAS, soit un gain supplémentaire de 1 Kt. Pas mal pour seulement 29,36 \$ sur Amazon.com et une heure pour le poser rapidement. Je comprends pourquoi les pilotes de course l'utilisent, mais ce n'est pas vraiment esthétique ni vraiment pratique pour plus de quelques vols. Je pense que si je construisais encore, fabriquer de petits carénages pour recouvrir les extrémités concaves des surfaces de contrôle serait une solution intéressante.

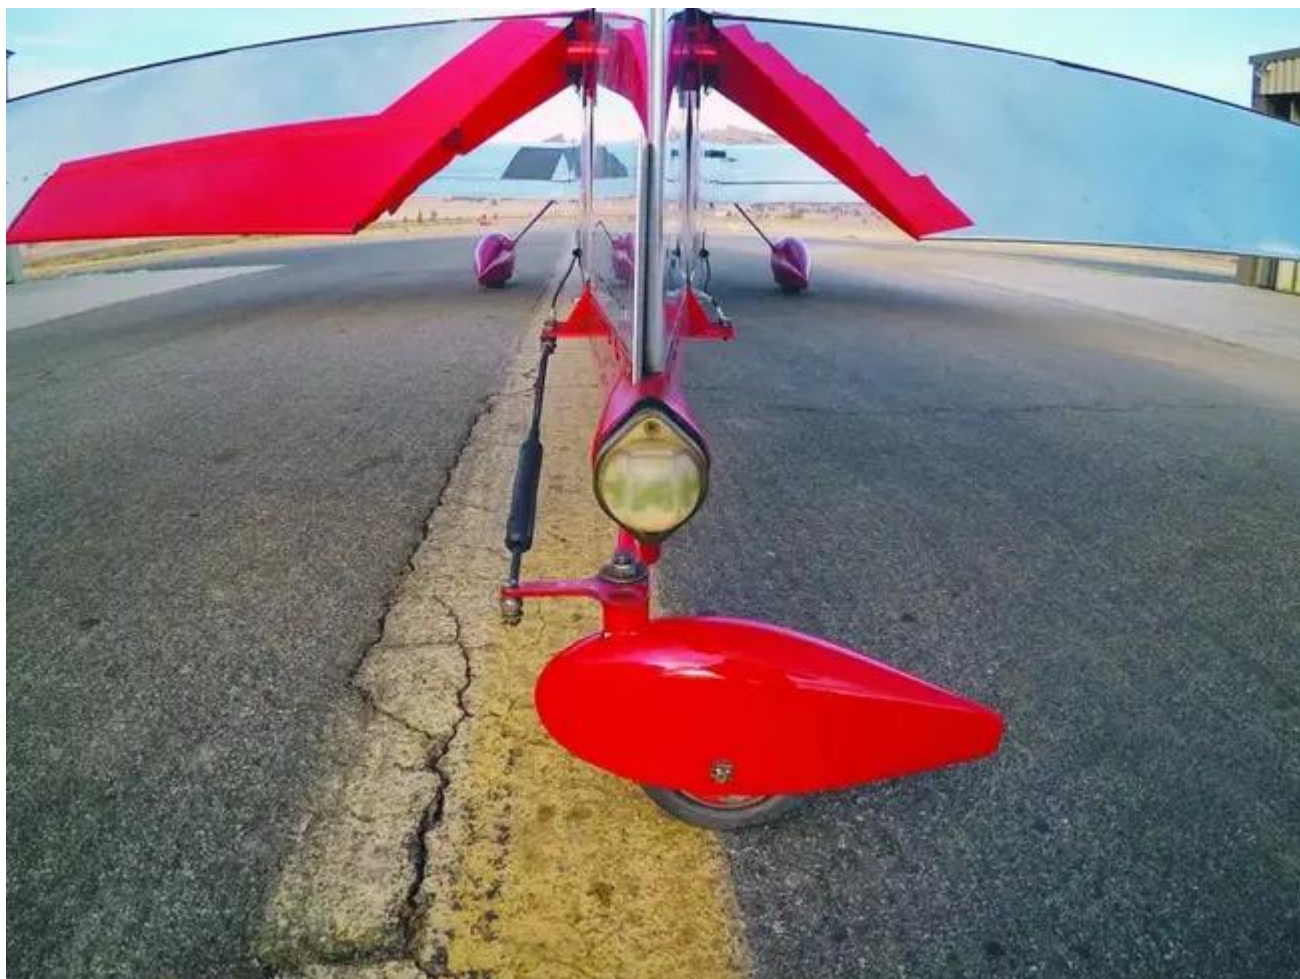
Le carénage de roulette de queue de Van's a ajouté 1 nœud de vitesse.

Vol n°3 : En remplaçant le carénage de roulette de queue réparé, la vitesse maximale a légèrement augmenté pour atteindre 188 Kt TAS, soit une petite amélioration de seulement 1 Kt. Compte tenu du coût relativement faible, du faible poids et de l'esthétique améliorée, je pense que le carénage de roulette de queue vaut l'effort.

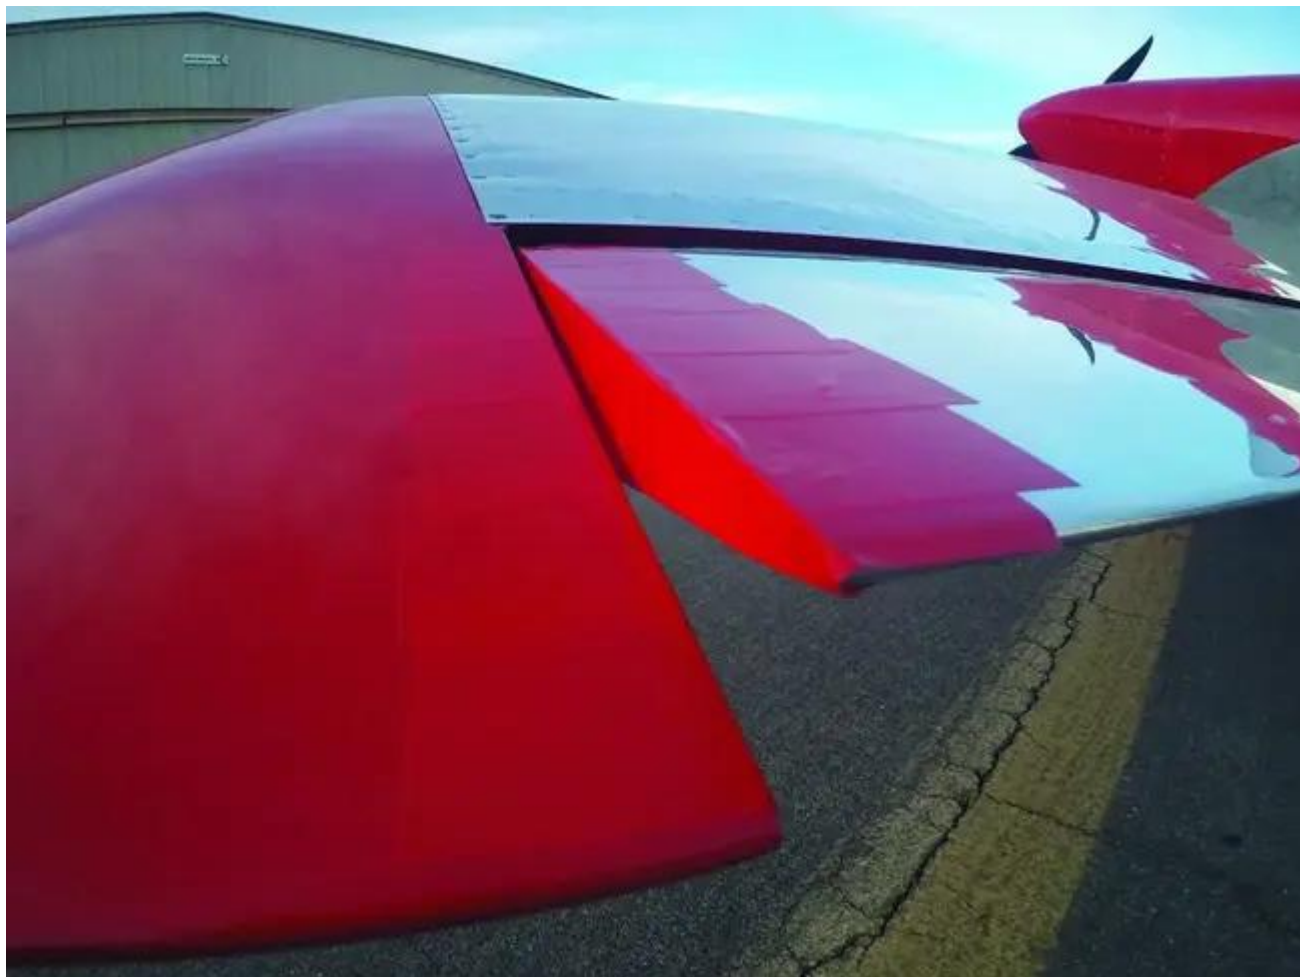
Du ruban vinyle rouge a été appliqué à l'extrémité extérieure de l'aileron et du saumon d'aile.

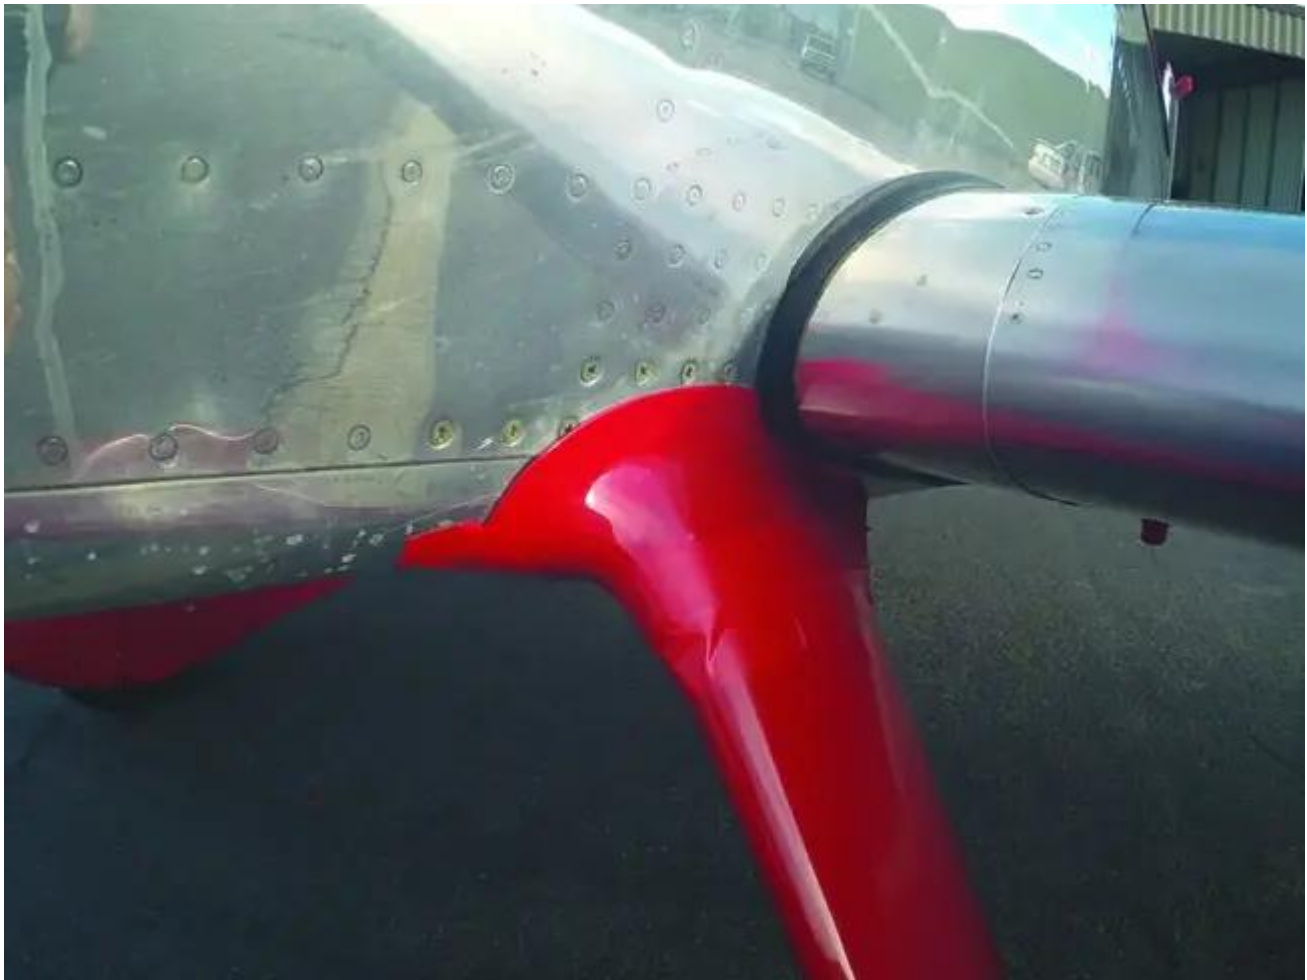
Du ruban vinyle a été ajouté au carénage entre le train d'atterrissage et le fuselage.
